Centre de services scolaire Marguerite-Bourgeoys
4330, boulevard Champlain
Verdun, QC
H4G 1A8

RAPPORT – OUVERTURES EXPLORATOIRES ÉCOLE PRIMAIRE ST-GÉRARD

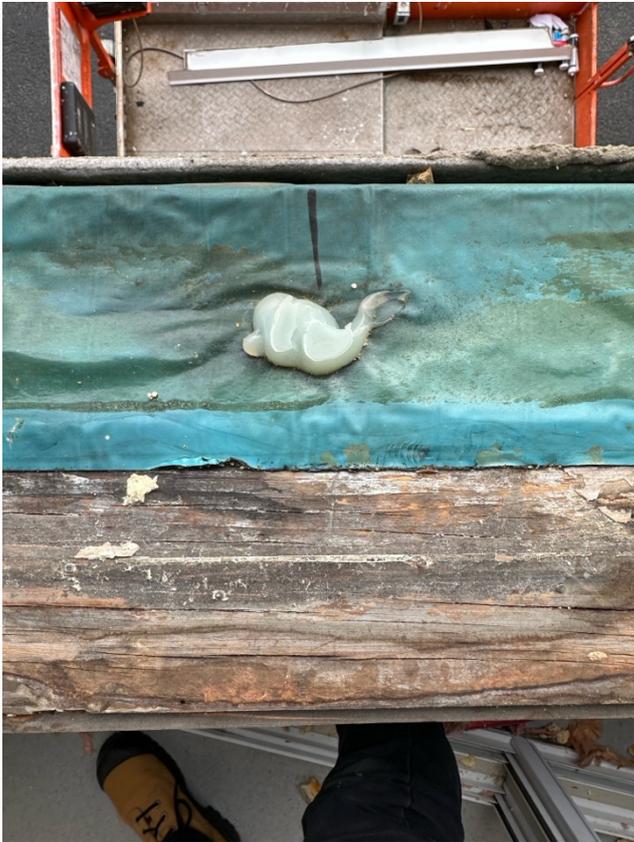
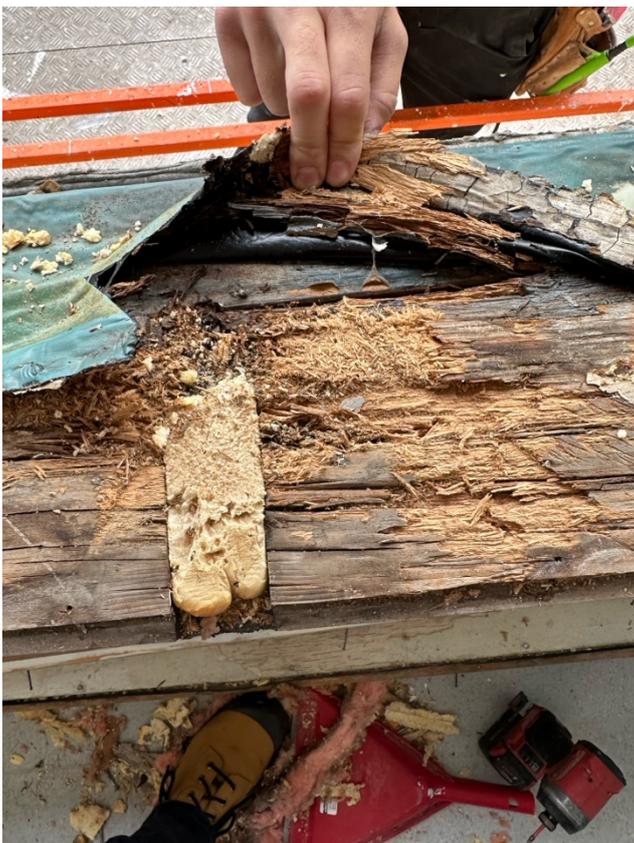
F.1.

L'épaisseur totale du cadre de la fenêtre est de 9 ¾''

- 2x6 en bois (5 ¾'')
- 2x4 en bois (3 ¼'')
- Une membrane d'étanchéité recouvre le 2x4 et légèrement le 2x6 en descendant derrière le panneau d'agrégat
- Vide technique de ¼''
- Panneau d'agrégat de ½''
- En finition, un pliage d'aluminium recouvre la membrane de la fenêtre jusque devant le panneau d'agrégat

Les matériaux de bois sont visiblement endommagés par l'eau et doivent être remplacés dans l'ensemble.

La membrane d'étanchéité devra être remplacée et il semble avoir suffisamment d'espace derrière le panneau d'agrégat afin de la descendre adéquatement.

Les pliages d'aluminium devront être remplacés dans l'ensemble.

La fenêtre existante est dans un bon état général.

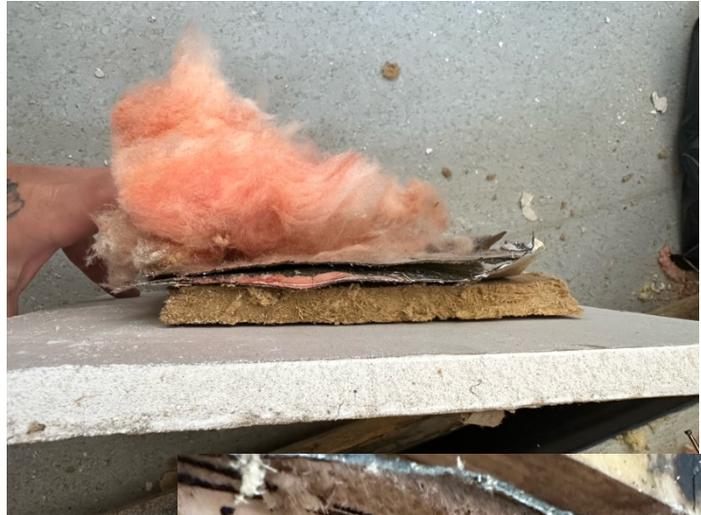
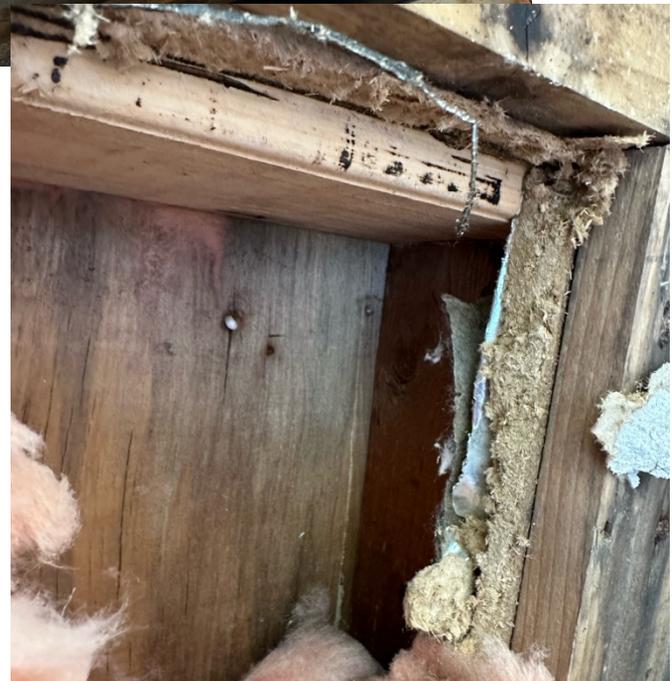
M.1.
Local B203

- Gypse 5/8''
- Soufflage de bois 3/4''
- Panneau de fibre de bois 1/2''
- Membrane aluminium
- Membrane noire
- 2x4 en bois (3 1/2'')
- Contreplaqué 5/8''

Le soufflage de bois est visiblement endommagé par l'eau et doit être remplacé.

Le panneau de fibre de bois était humide lors de l'ouverture du mur.

La laine était sèche.

Le contreplaqué extérieur était sec mais des traces noires laissent croire qu'il est endommagé par l'eau.

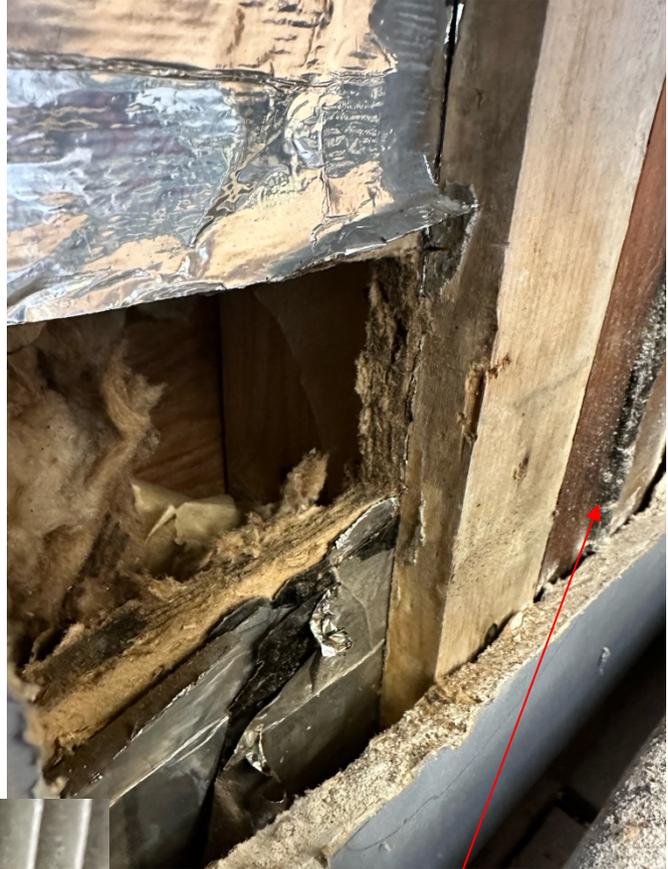
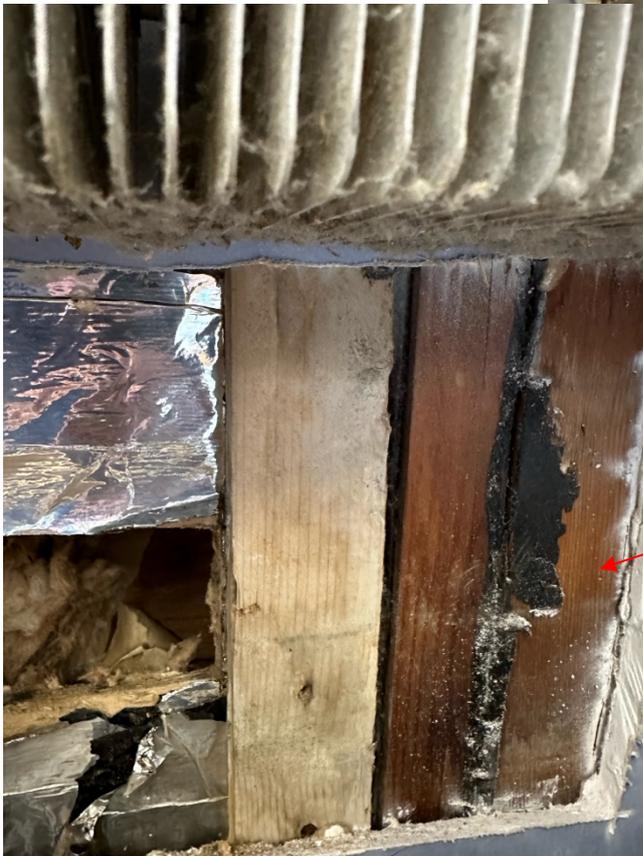
Local B201

La composition du mur est identique à celui du local B203 à l'exception des membranes qui sont du côté intérieur.

- Gypse 5/8''
- Soufflage de bois 3/4''
- Membrane aluminium
- Membrane noire
- Panneau de fibre de bois 1/2''
- 2x4 en bois (3 1/2'')
- Contreplaqué 5/8''

L'ouverture a été réalisé dans le bas du mur entre les deux fenêtres.

En ouvrant le mur, on retrouve la colonne porteuse directement derrière le gypse.

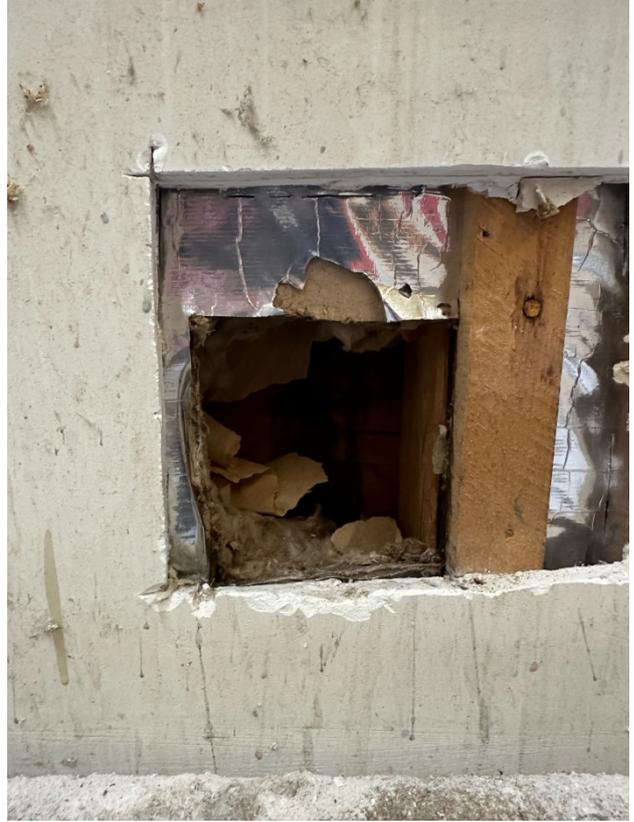
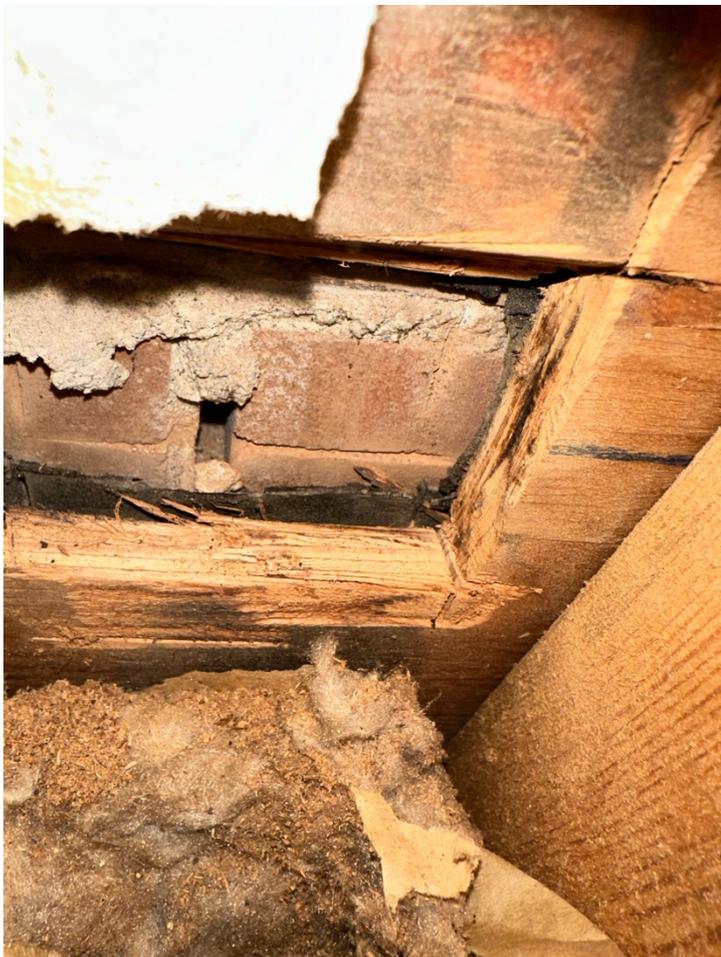
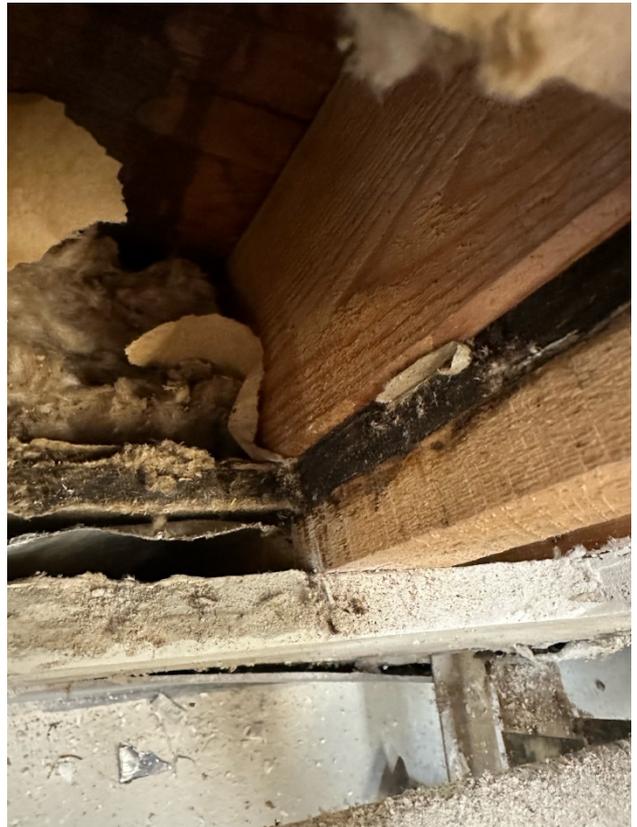
Local B101

- Panneau de crépi cimentaire ¾''
- Soufflage de bois ¾''
- Membrane aluminium
- Membrane noire
- Panneau de fibre de bois ½''
- 2x4 en bois (3 ½'')
- Contreplaqué 5/8''
- Membrane noire
- Jeu d'air
- Maçonnerie
