CARACTERISATION DE DALLES STRUCTURALES

École Des Roseraies

Rapport final

N. Réf : D240337-200

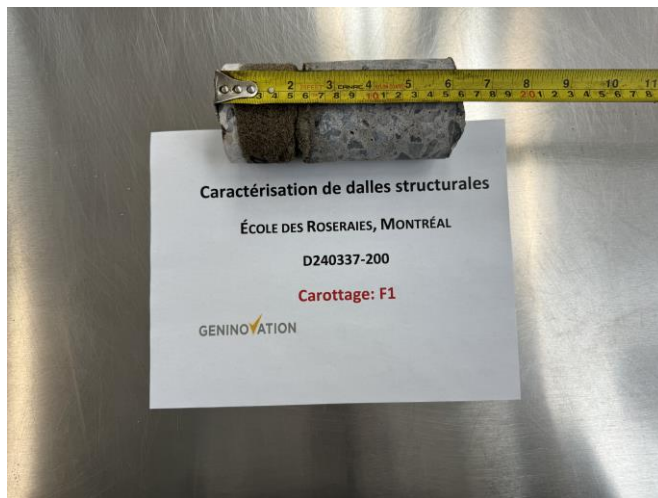
Photographie 6 : Échantillon de la carotte F1

- ◆ **Entrée 100 (24-F1)** : L'échantillon a une résistance en compression de 45,2 MPa.
- ◆ **Salle de bain 109 (24-F2)** : L'échantillon a une résistance en compression de 38,5 MPa.
- ◆ **Entrée 120 (24-F3)** : L'échantillon a une résistance en compression de 21,9 MPa.
