Caractérisation ciblée de matériaux susceptibles de contenir de l'amiante (MSCA), Martin-Bélanger, édifice Martin Rénovation du bloc sportif, Mise à niveau CVCA & entrée électrique, réfection des plafonds et des appareils d'éclairage

Numéro d'appel d'offres : 24-197

No. de projet CSSMB : 40214646

Décembre 2024
N/Réf : SAK-A-299-20-12-24

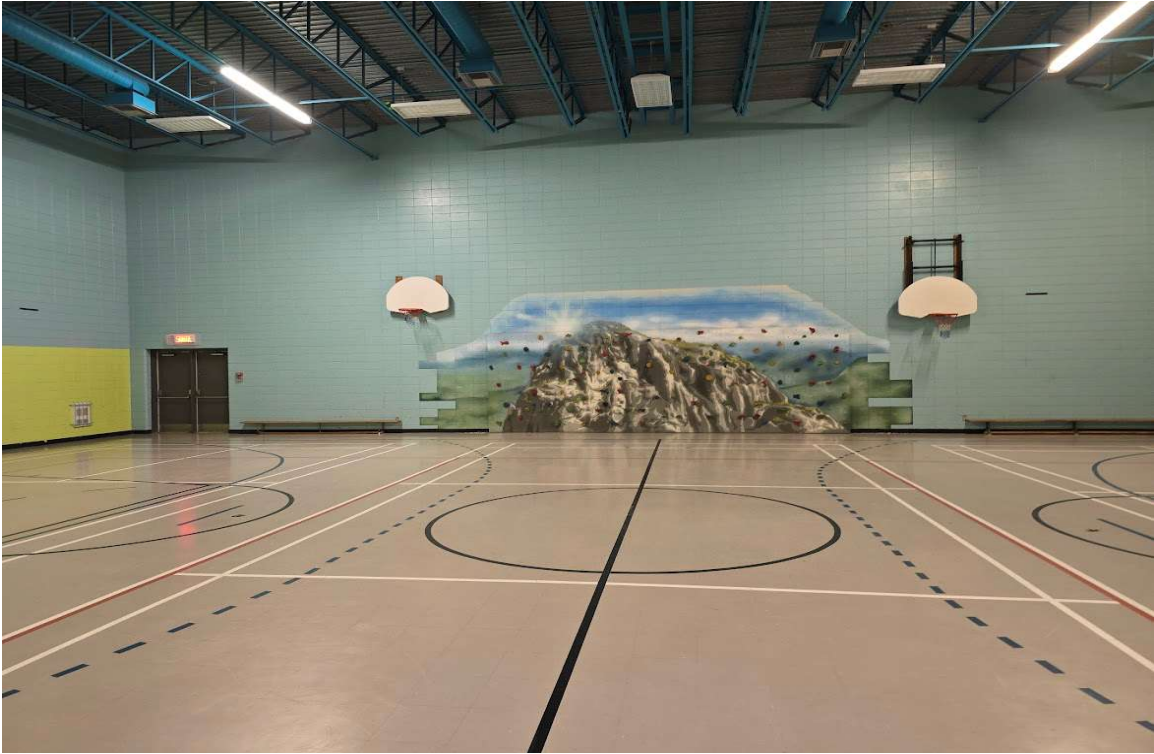
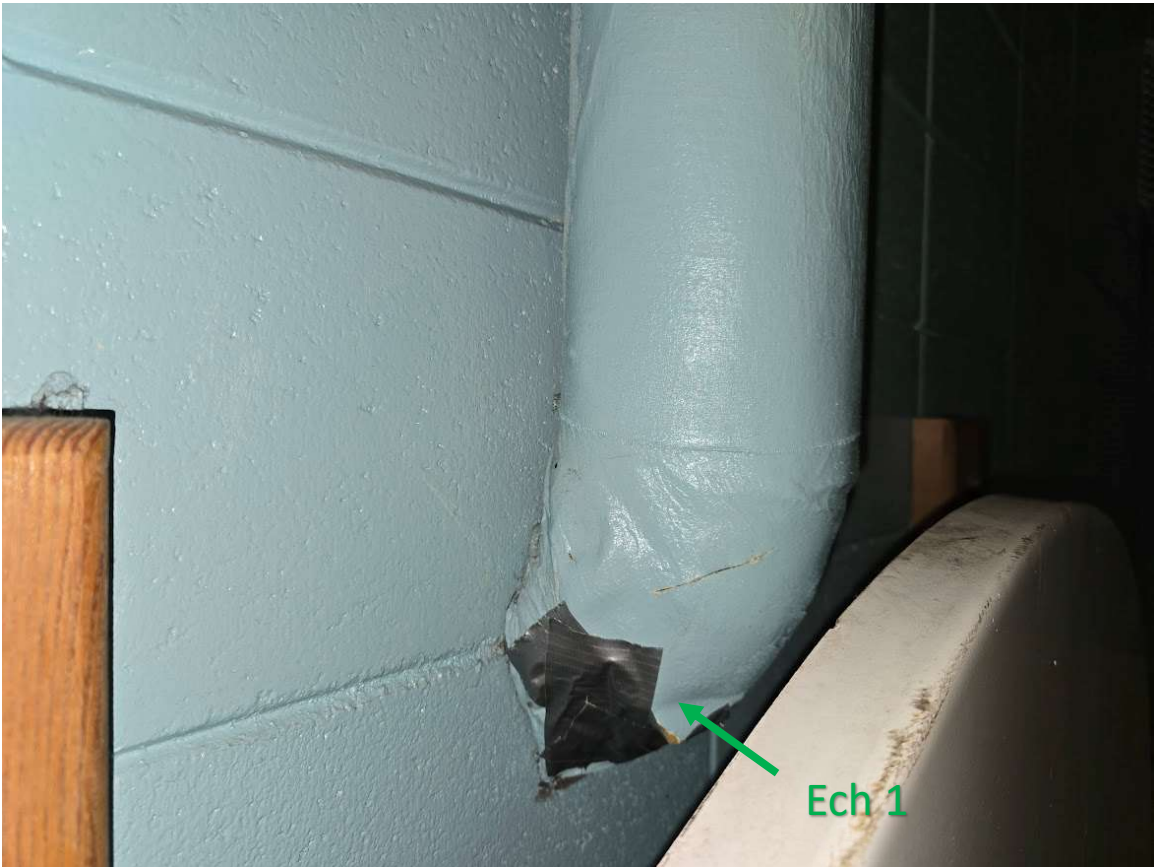
Photo 1 : Ech 1. Tuyau coude 22'', Gym, matériau qui n'est pas considéré comme MCA.

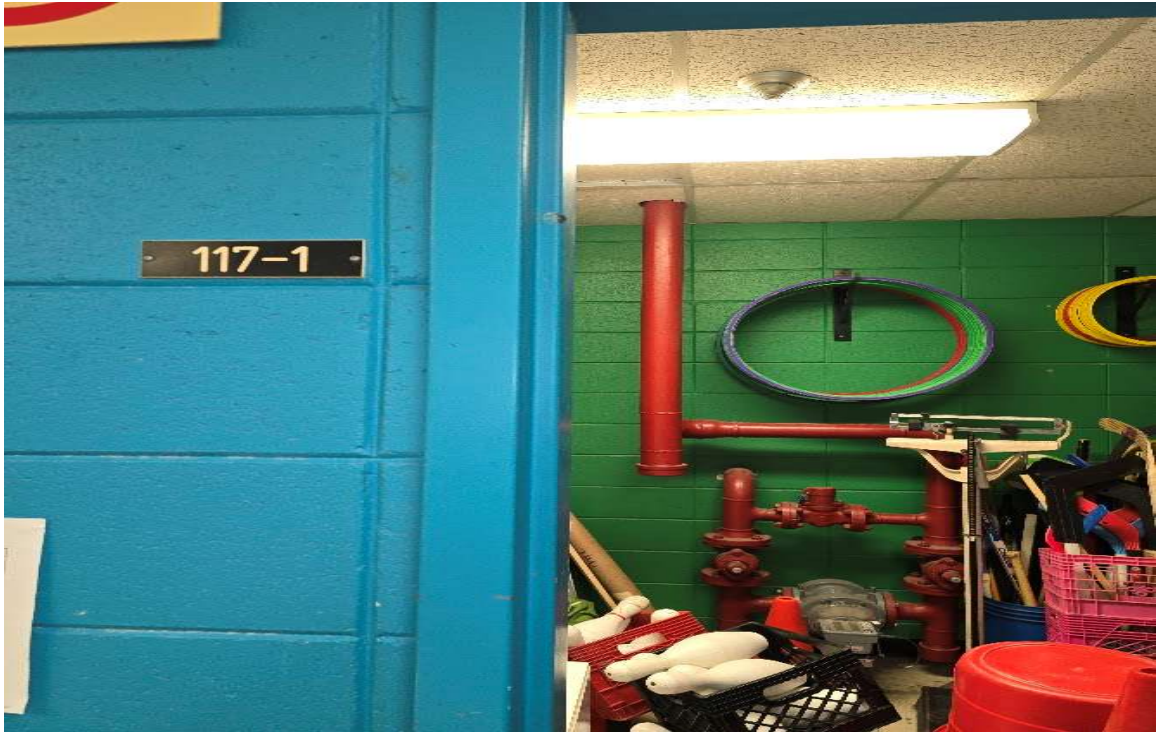
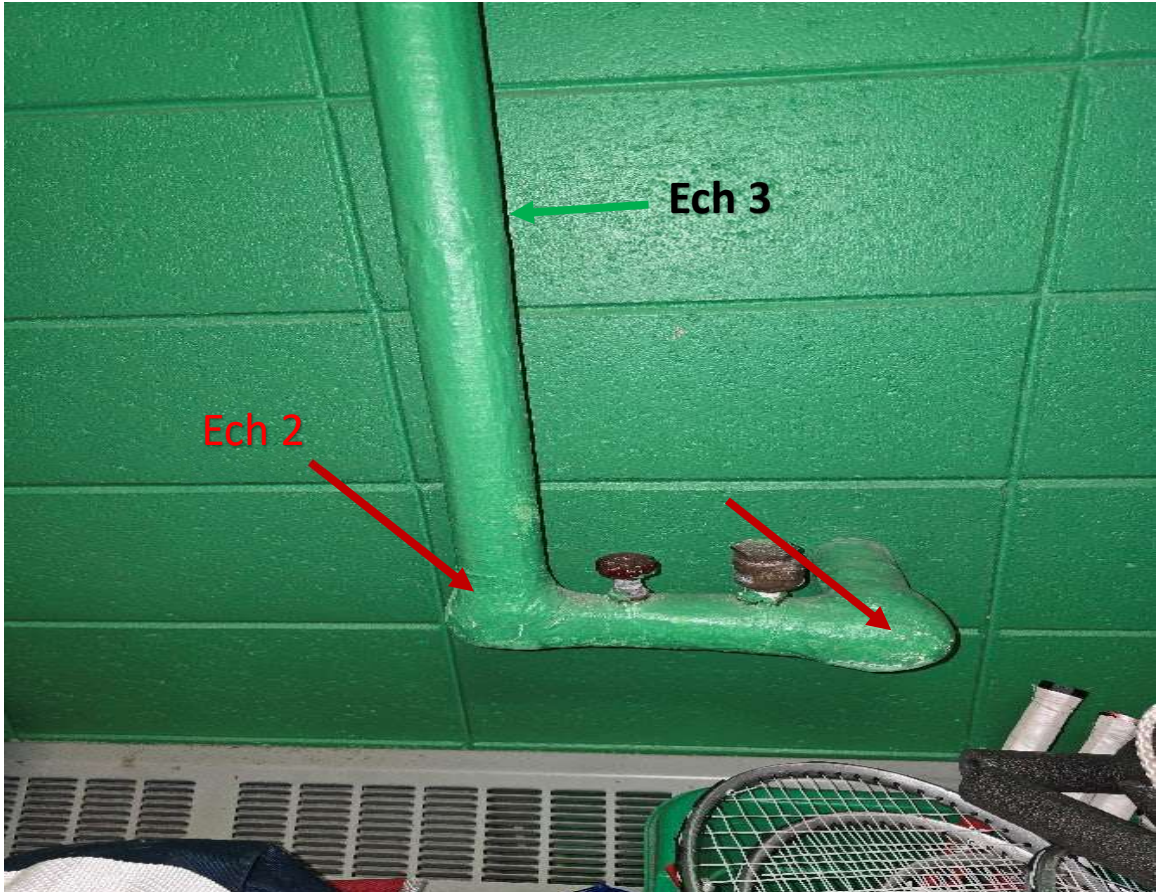
- **Tuyauterie - T-COUDE 9" (Local 117-1)**

Le type de fibre d'amiante détecté est : **Chrysotile 50 à 75 %**, tel que mentionné dans le certificat d'analyse (voir Annexe A).

Matériau : **Isolant de tuyauterie gris.**

Matériel homogène, **friable**, nécessitant une procédure de décontamination à risque élevé (voir Annexe D).

L'isolant de tuyauterie gris situé au T-COUDE 9" dans le local 117-1 a été confirmé comme un matériau contenant de l'amiante (MCA), avec une teneur en fibres de type Chrysotile estimée entre 50 et 75 %. De plus, des traces significatives d'amiante ont également été détectées dans le T-COUDE 12" (5 à 10 %). Ces concentrations dépassent le seuil réglementaire minimal de 0,1 %, classant ce matériau comme un MCA au sens de la réglementation.

Photo 2 : Ech 2. Tuyau coude 9", local 117-1, matériau est considéré comme MCA. Ech 3. Tuyau isolant 7", local 117-1, matériau n'est pas considéré comme MCA.

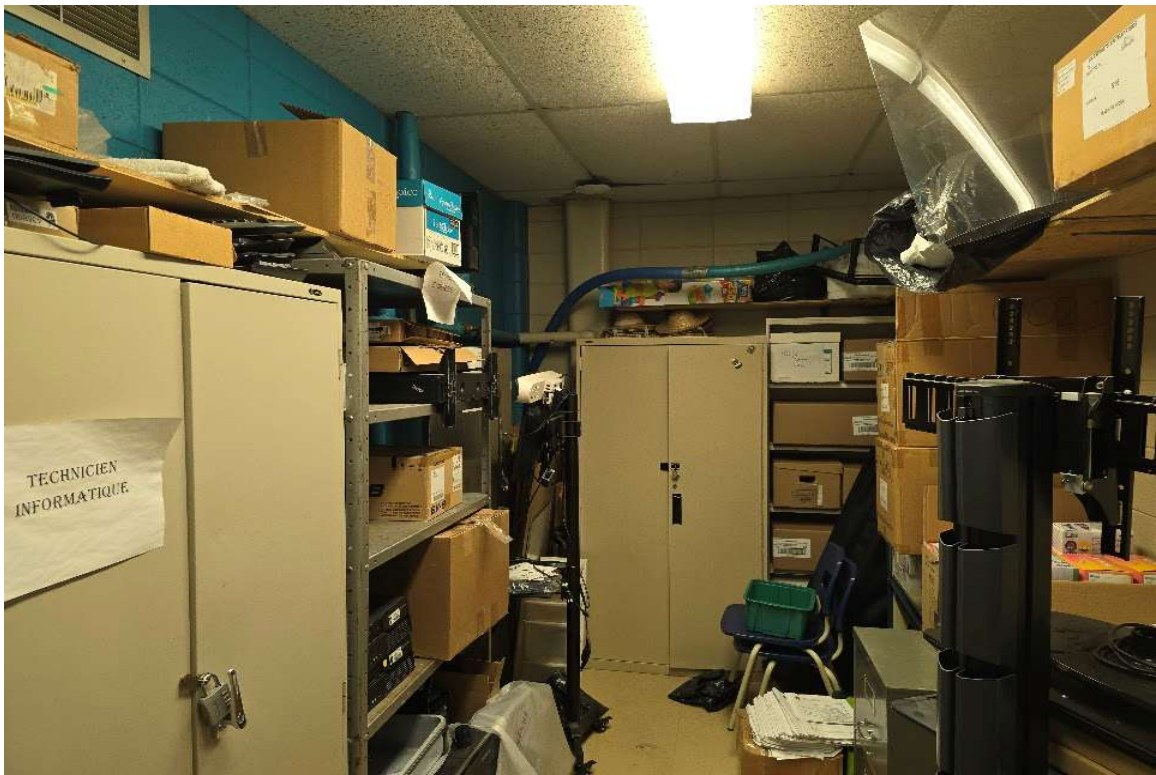
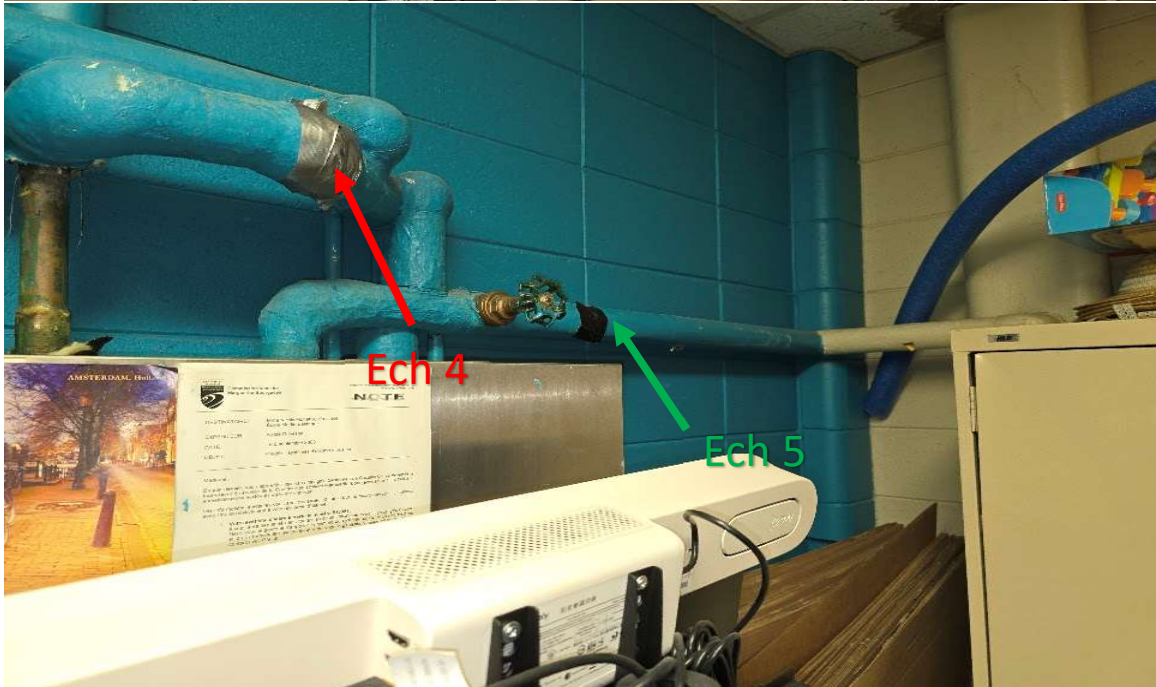
- **Tuyauterie - T-COUDE 12" (Bureau Technique)**

Le type de fibre d'amiante détecté est : **Chrysotile 5 à 10 %**, tel que mentionné dans le certificat d'analyse (voir Annexe A).

Matériau : **Isolant de tuyauterie gris.**

Photo 4 : Ech-4. Bureau technique, Tuyau coude 12", matériau est considéré comme MCA. Ech-5. Tuyau isolant 9", bureau technique, matériau n'est pas considéré comme MCA.

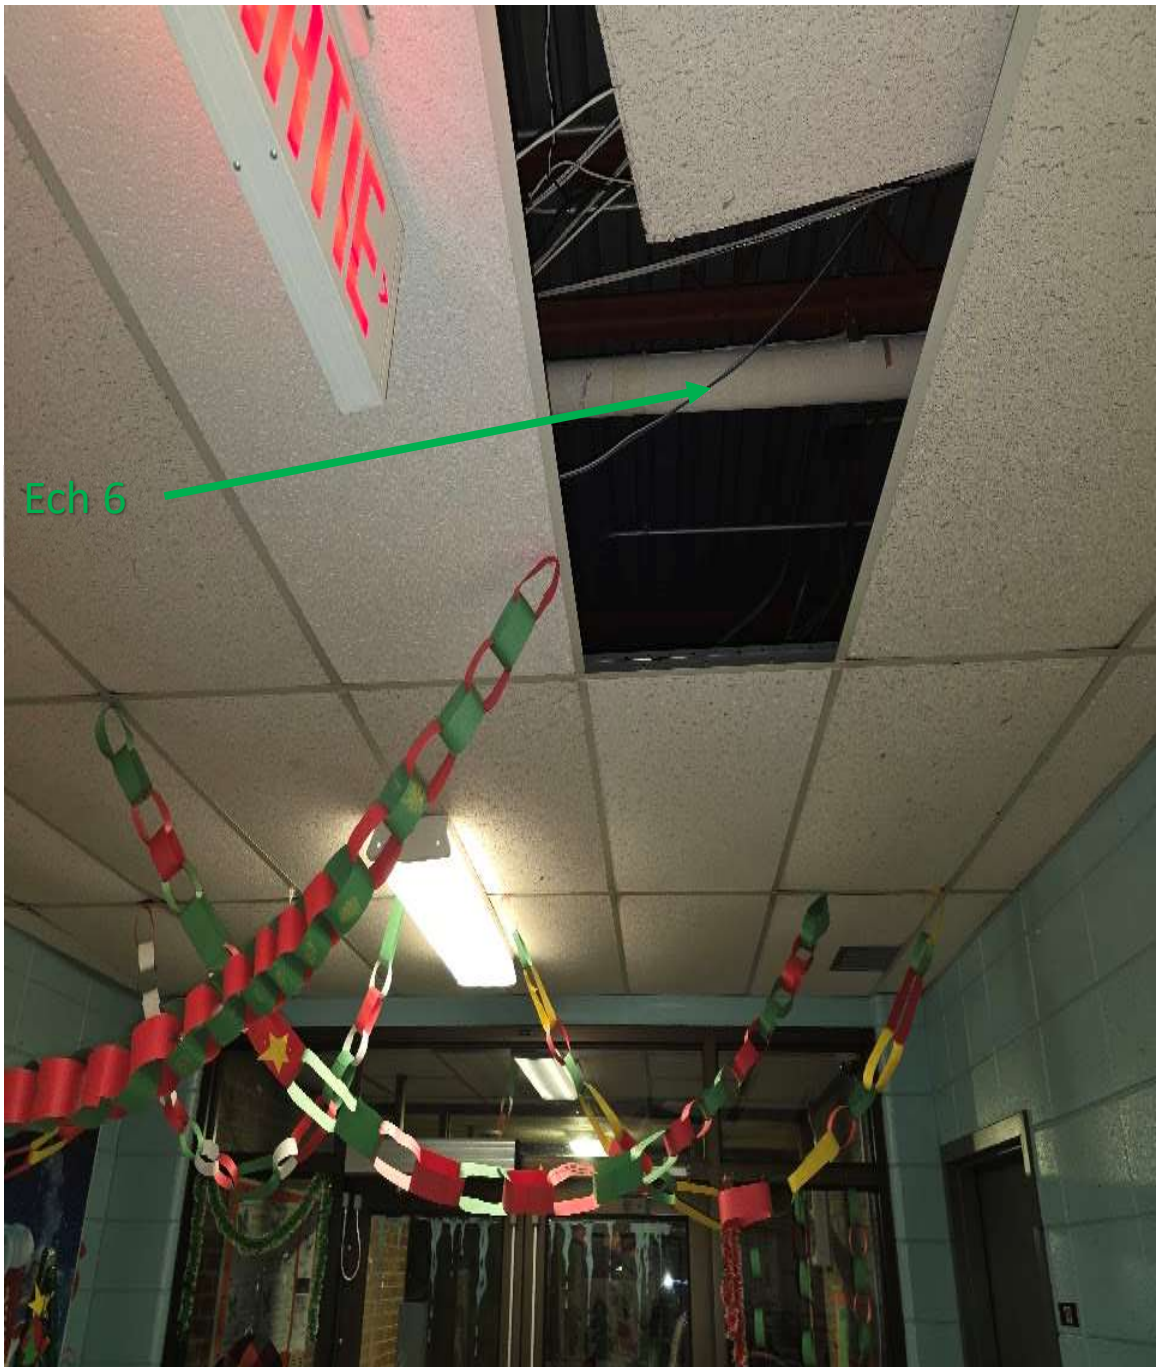
Photo 5 : Ech-6. Plafond réception, Tuyau isolant 12'', matériau n'est pas considéré comme MCA.

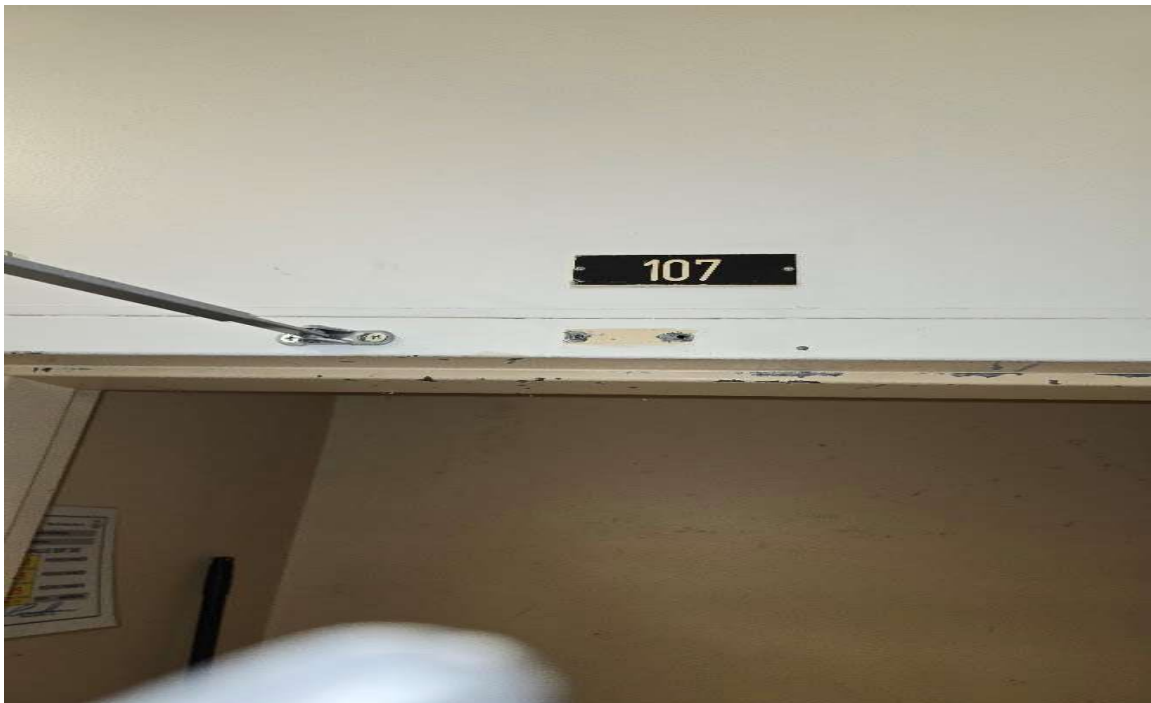
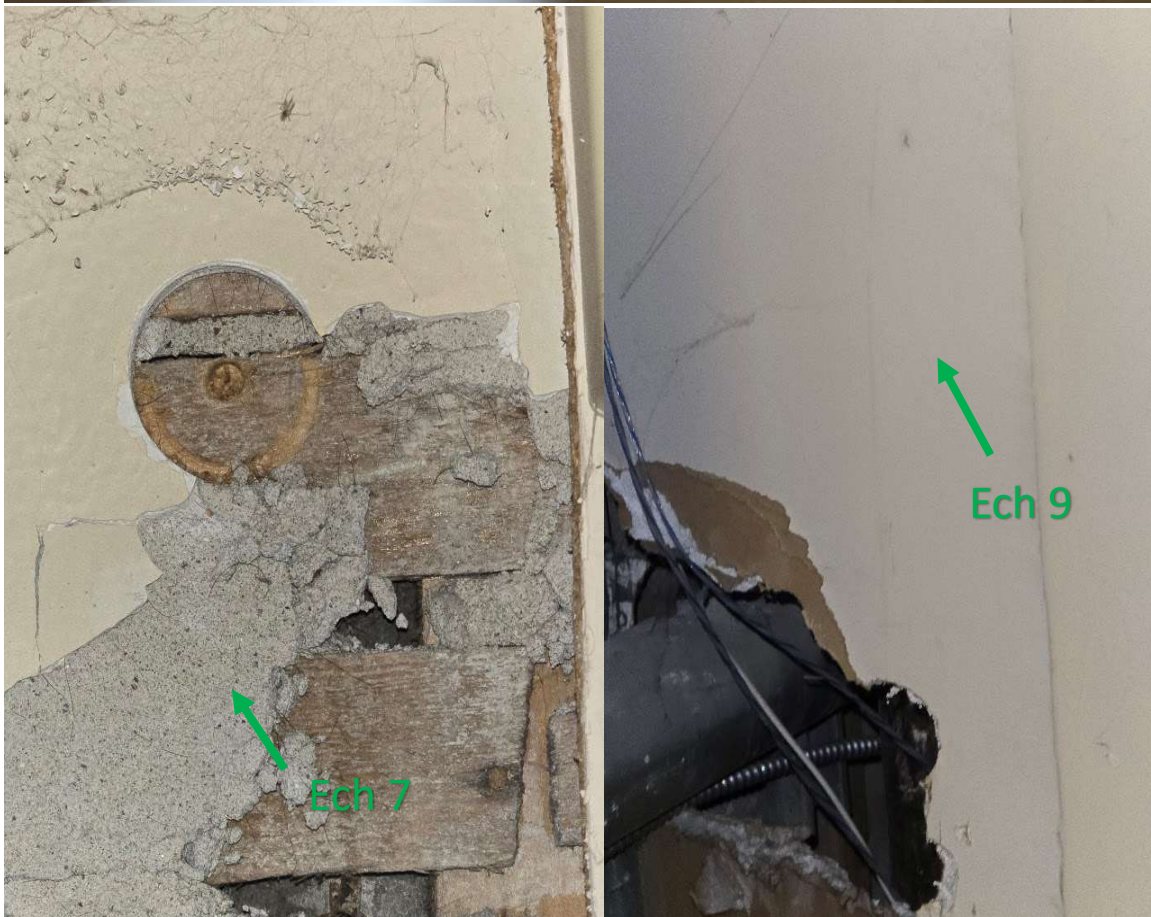
Photo 6 : local 107, Ech7 : Plâtre-ciment, mur, matériau n'est pas considéré comme MCA. Ech 9. Gypse mur, matériau n'est pas considéré comme MCA.

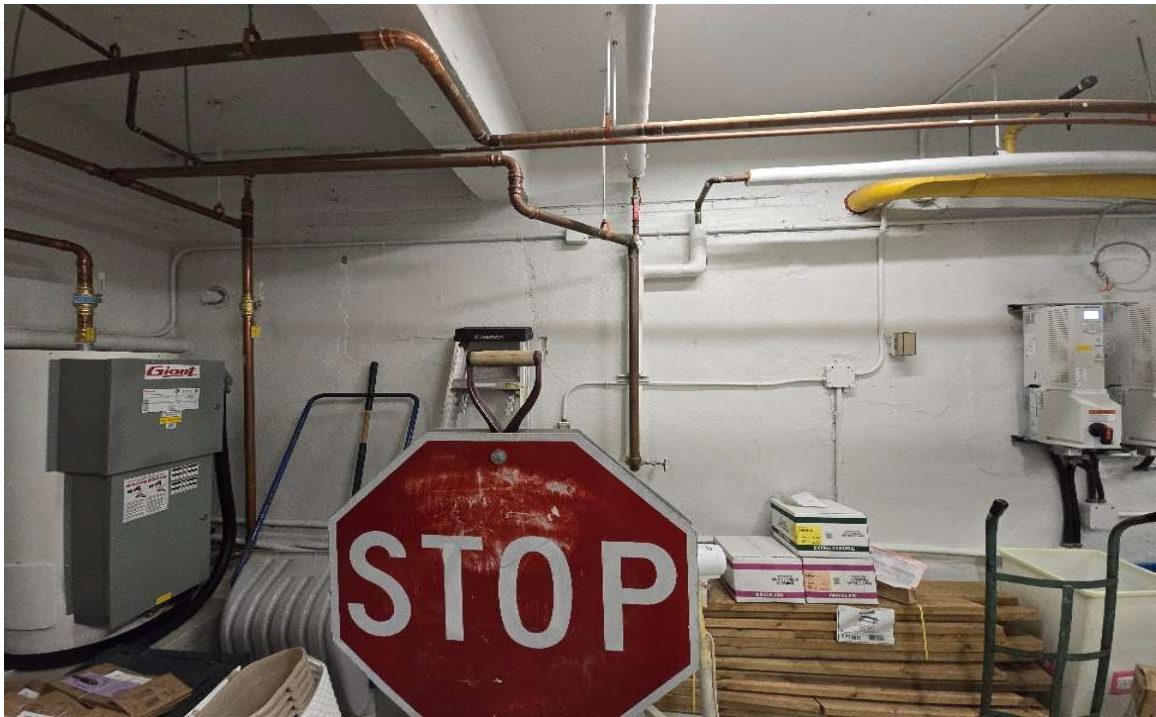
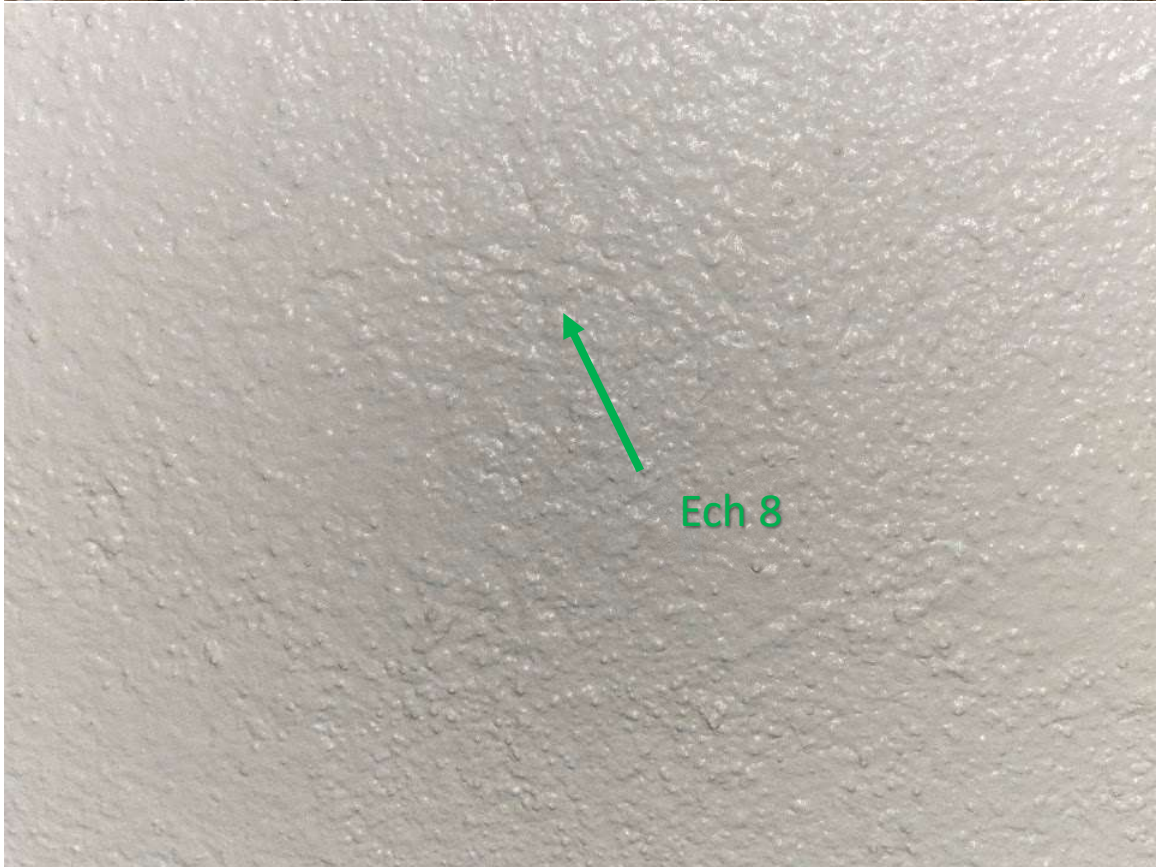
Photo 7: Ech 8. Crépi-ciment, salle machine, matériau n'est pas considéré comme MCA

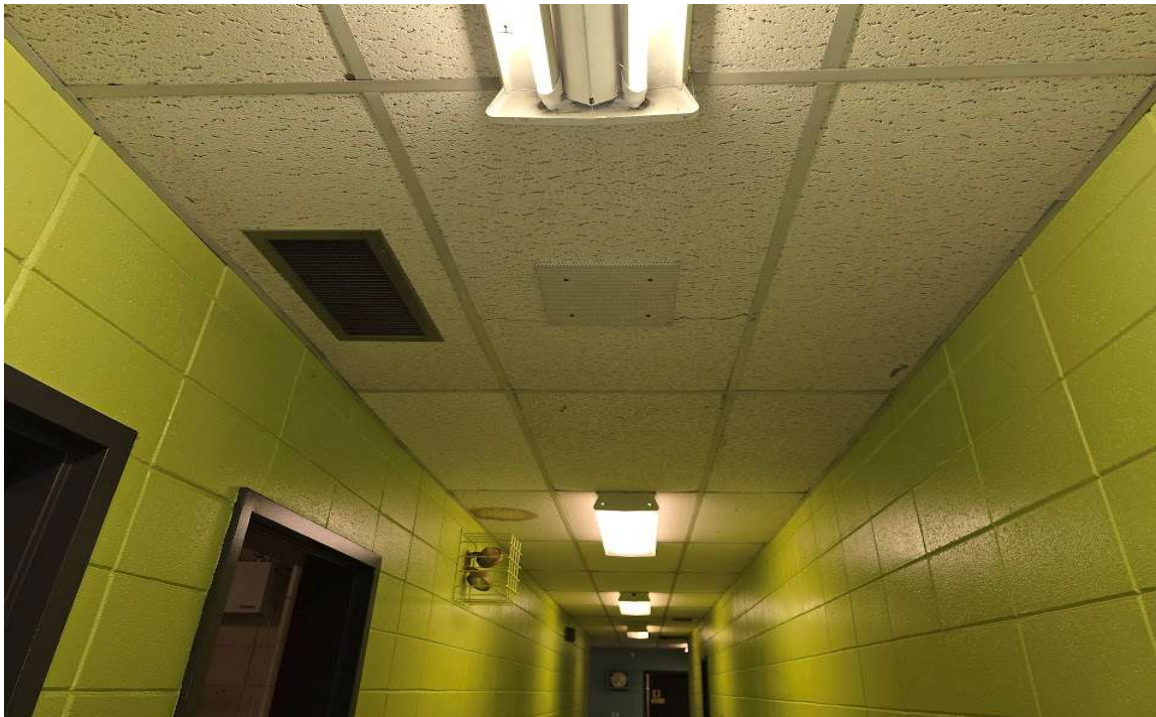
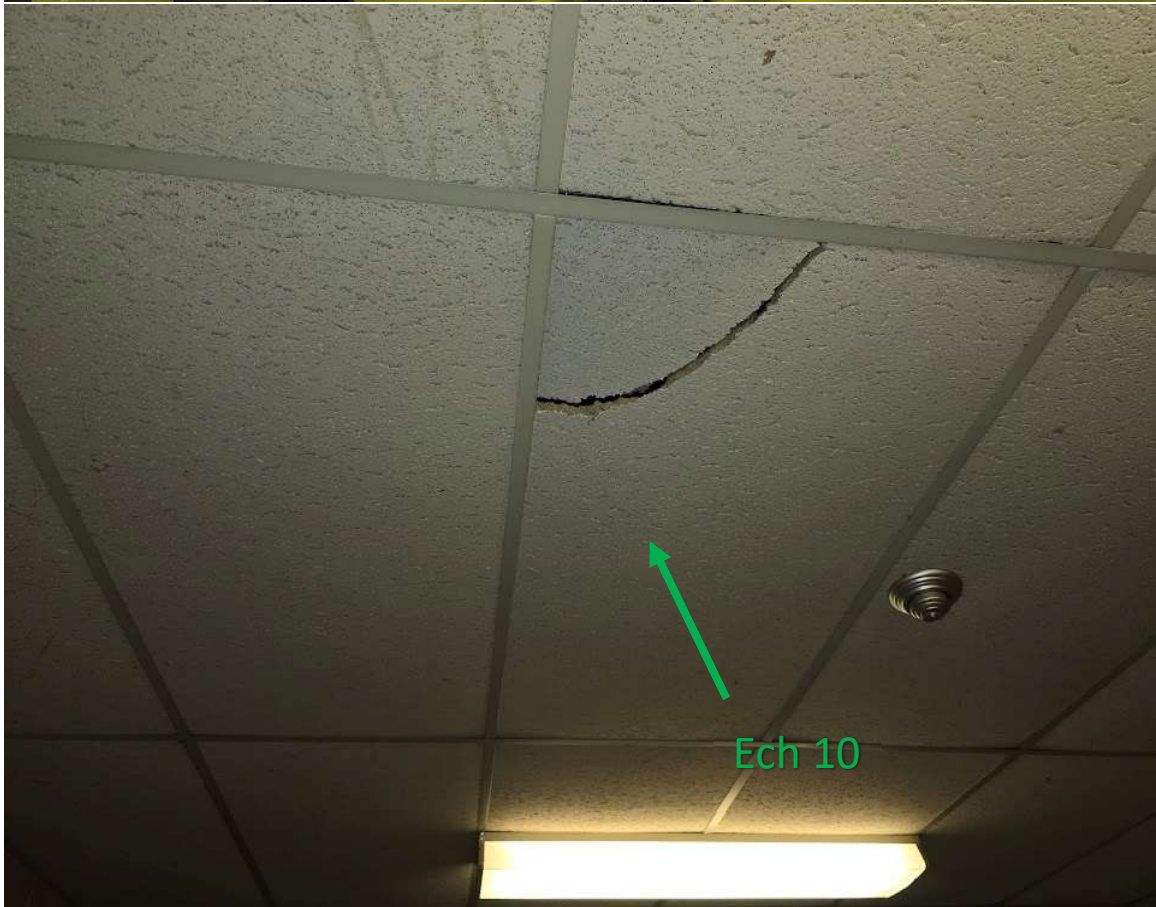
Photo 8 : Ech-10. Faux plafond, couloir, matériaux n'est pas considéré comme MCA.

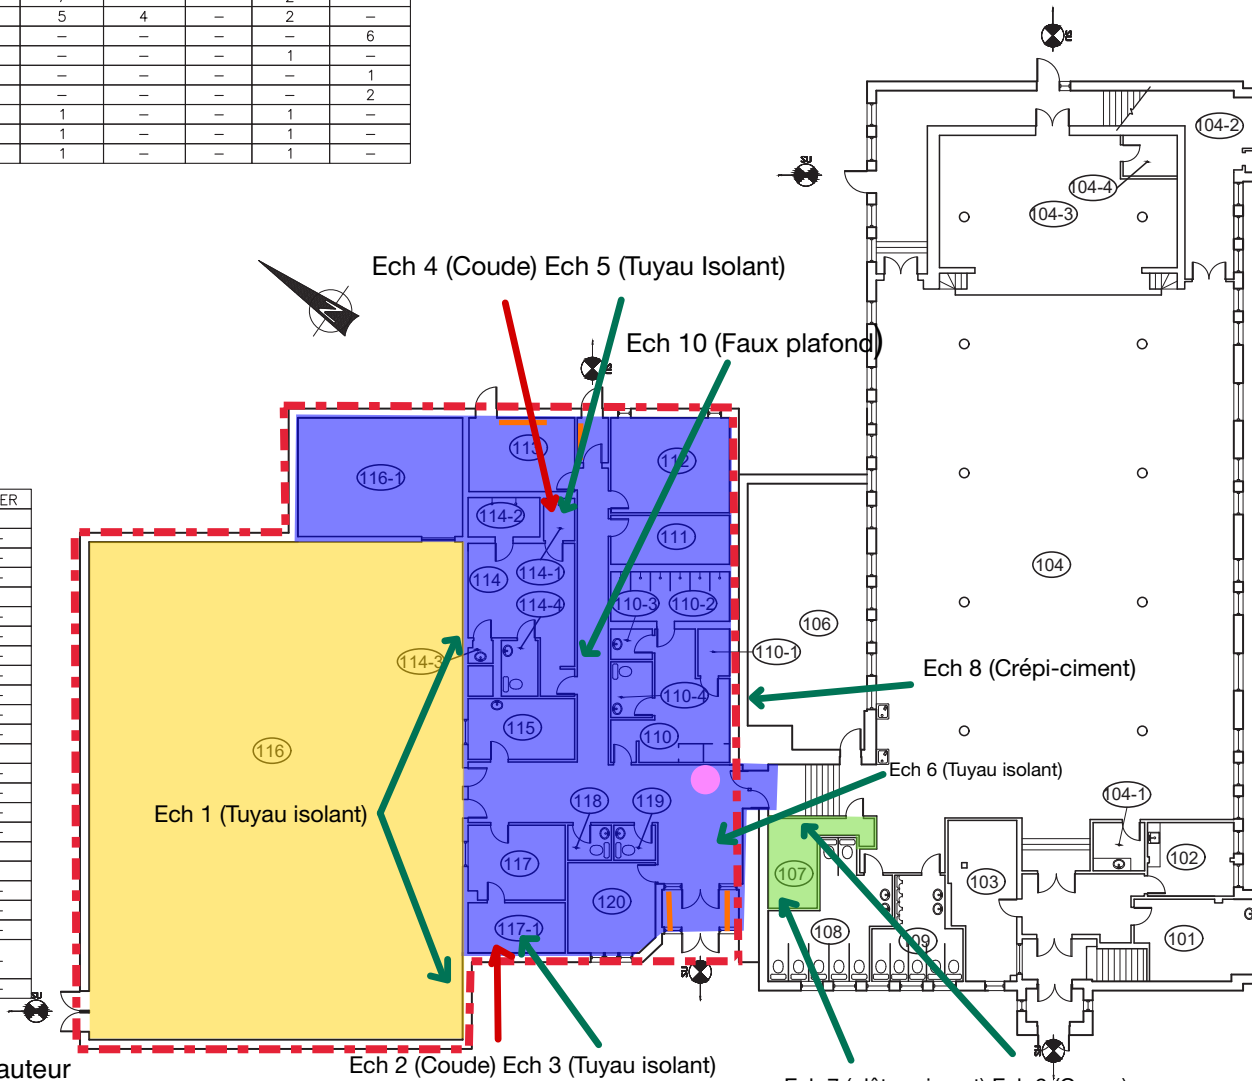
Tous les coudes des calorifuges sont considérés MCA
