OBJET: Échantillonnage des matériaux susceptibles de contenir de l'amiante dans le cadre du projet « Fenestration et portes extérieures »

SITE: École Laurendeau-Dunton

VOTRE DOSSIER : 156-2010-LAUD-2

NOTRE NUMÉRO DE PROJET : P12-2353

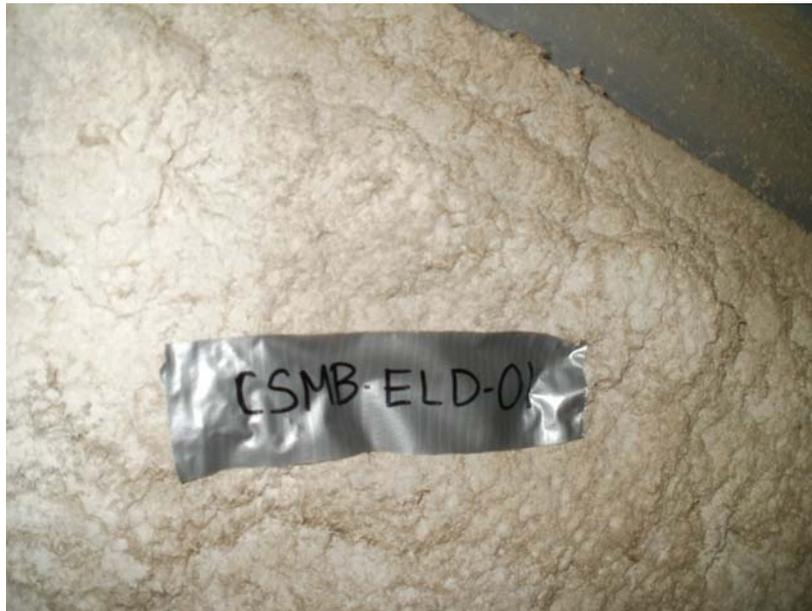
Photo 01

Étage, local 210, entreplafond
Matériau isolant projeté sur la structure du plafond
Prélèvement de l'échantillon **CSMB-ELD-01**

CSMB – ELD – 01	
Matériau isolant brun	
Fibres d'amiante AMOSITE	80 – 85 %
Fibres d'amiante CROCIDOLITE	< 1 %
Fibres organiques naturelles (cellulose)	< 1 %
Particules anguleuses, fragments et autres	15 – 20 %

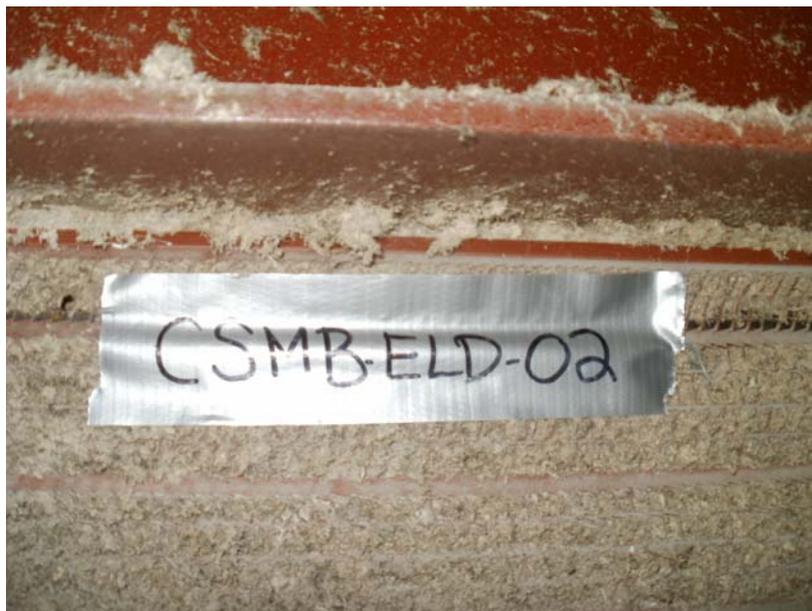
Photo 02

Étage, local 210, entreplafond
Matériau isolant projeté sur la partie supérieure du mur
Prélèvement de l'échantillon **CSMB-ELD-02**

CSMB – ELD – 02	
Matériau isolant brun	
Fibres d'amiante AMOSITE	80 – 85 %
Fibres synthétiques	Traces
Fibres organiques naturelles (cellulose)	< 1 %
Particules anguleuses, fragments et autres	15 – 20 %

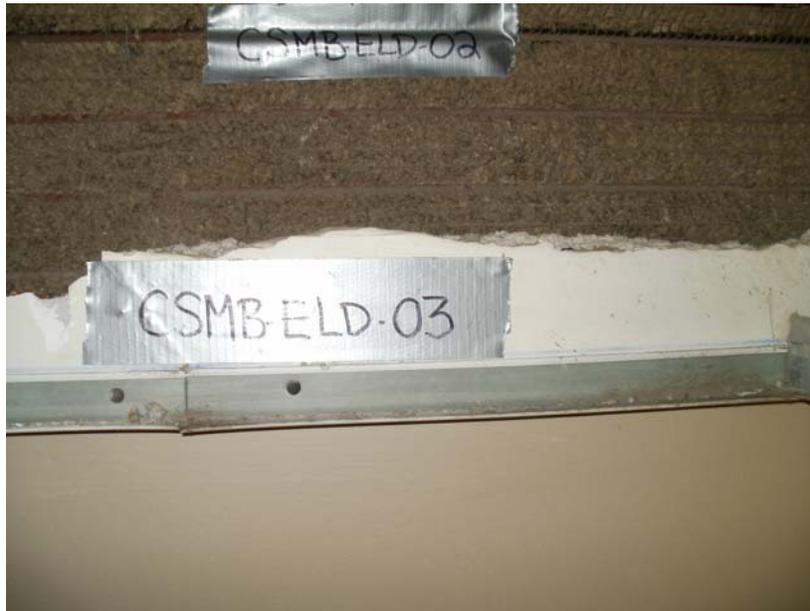
Photo 03

Étage, local 210, entreplafond
Matériaux cimentaires et plâtre du mur
*Prélèvement de l'échantillon **CSMB-ELD-03***

CSMB – ELD – 03 *	
Ciment gris et brun et plâtre blanc, beige et brun	
<i>Phase ciment</i>	
Fibres d'amiante AMOSITE	< 1 % **
Fibres synthétiques	Traces
Fibres organiques naturelles (cellulose)	< 1 %
Particules anguleuses, fragments et autres	> 95 %
<i>Phase plâtre</i>	
Fibres d'amiante	Non détectées
Fibres organiques naturelles (cellulose)	< 1 %
Particules anguleuses, fragments et autres	> 95 %

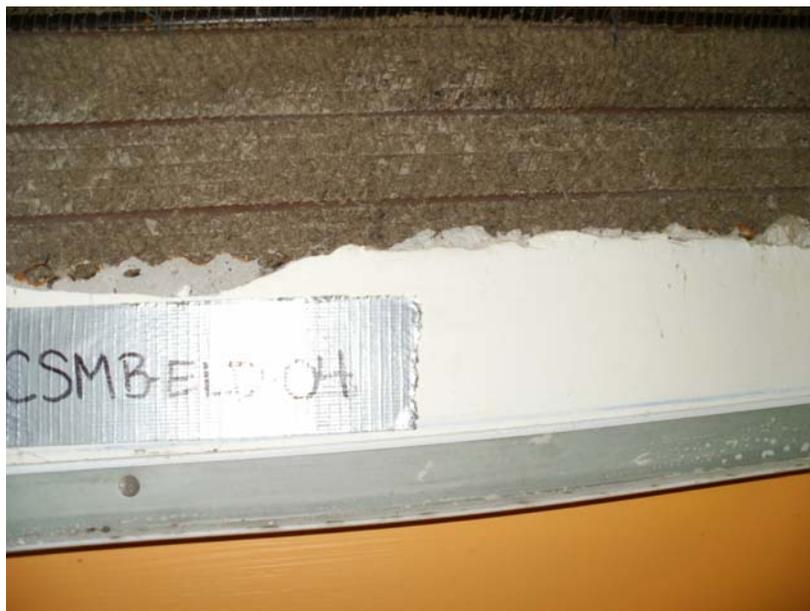
Photo 04

Étage, local 213, entreplafond
Matériau isolant projeté, matériaux cimentaires et plâtre du mur
*Prélèvement de l'échantillon **CSMB-ELD-04***

CSMB – ELD – 04 *	
Matériau isolant brun, ciment gris et brun et plâtre blanc et beige	
<i>Phase matériau isolant</i>	
Fibres d'amiante AMOSITE	80 – 85 %
Fibres synthétiques	Traces
Fibres organiques naturelles (cellulose)	< 1 %
Particules anguleuses, fragments et autres	15 – 20 %
<i>Phase ciment</i>	
Fibres d'amiante	Non détectées
Fibres organiques naturelles (cellulose)	< 1 %
Particules anguleuses, fragments et autres	> 95 %
<i>Phase plâtre</i>	
Fibres d'amiante	Non détectées
Fibres organiques naturelles (cellulose)	< 1 %
Particules anguleuses, fragments et autres	> 95 %

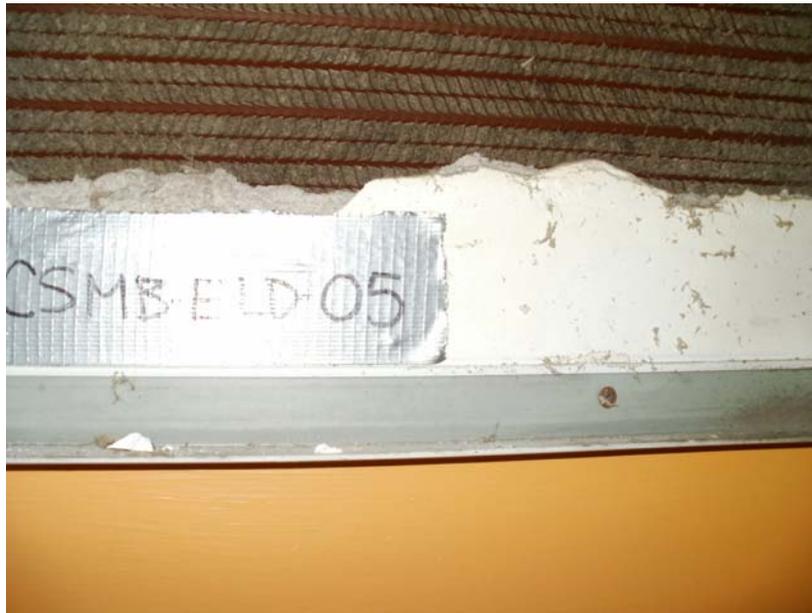
Photo 05

Étage, local 215, entreplafond
Matériau isolant projeté, matériaux cimentaires et plâtre du mur
*Prélèvement de l'échantillon **CSMB-ELD-05***

CSMB – ELD – 05 *	
Matériau isolant brun, ciment gris et brun et plâtre blanc et beige	
<i>Phase matériau isolant</i>	
Fibres d'amiante AMOSITE	80 – 85 %
Fibres organiques naturelles (cellulose)	< 1 %
Particules anguleuses, fragments et autres	15 – 20 %
<i>Phase ciment</i>	
Fibres d'amiante	Non détectées
Fibres organiques naturelles (cellulose)	< 1 %
Particules anguleuses, fragments et autres	> 95 %
<i>Phase plâtre</i>	
Fibres d'amiante	Non détectées
Fibres organiques naturelles (cellulose)	< 1 %
Particules anguleuses, fragments et autres	> 95 %

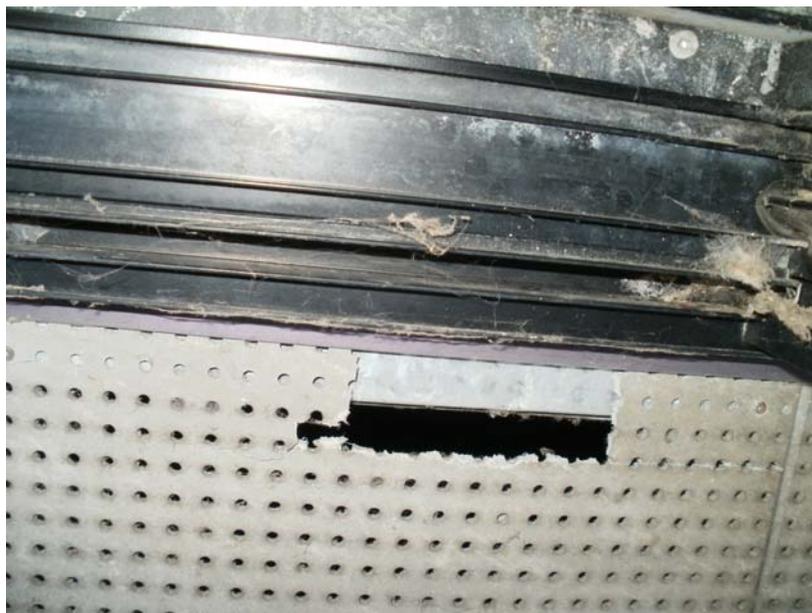
Photo 06

Étage, local 213, accès par la fenêtre
Panneaux perforés d'amiante-ciment de la marquise extérieure
*Prélèvement de l'échantillon **CSMB-ELD-06***

CSMB – ELD – 06	
Panneau rigide perforé gris (amiante-ciment)	
Fibres d'amiante CHRYSOTILE	25 – 30 %
Fibres de laine de verre	Traces
Fibres de laine de roche / laine de laitier	Traces
Fibres synthétiques	Traces
Poils	Traces
Fibres organiques naturelles (cellulose)	< 1 %
Particules anguleuses, fragments et autres	70 – 75 %
