RAPPORT

Inspection microbienne et Protocole de décontamination

Au
2600 Theodore, Montréal, QC
#15, 135, 212, 301, buanderie et puits de lumière.

Rénovation majeure de l'enveloppe du bâtiment 2600 Théodore

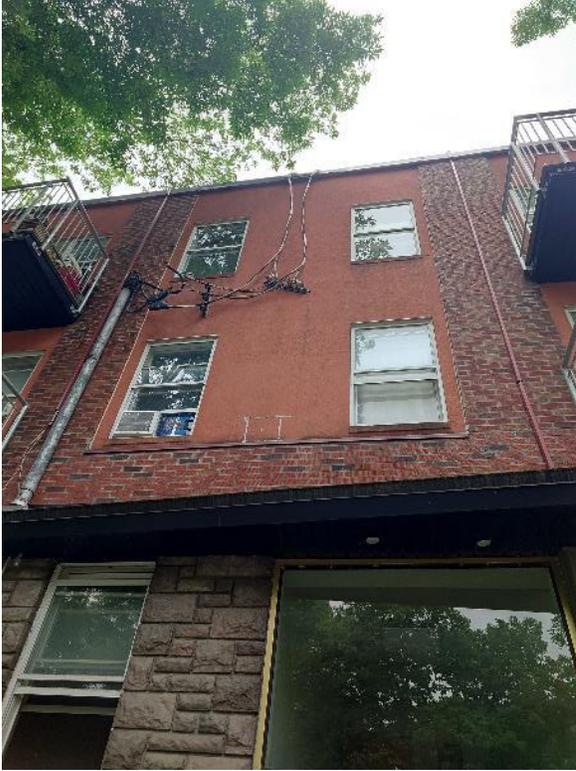
- Façades en briques et pierres décoratives, sections en acrylique.

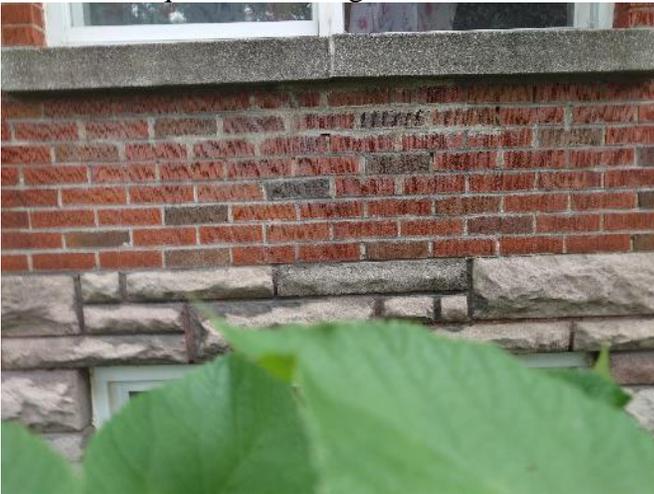
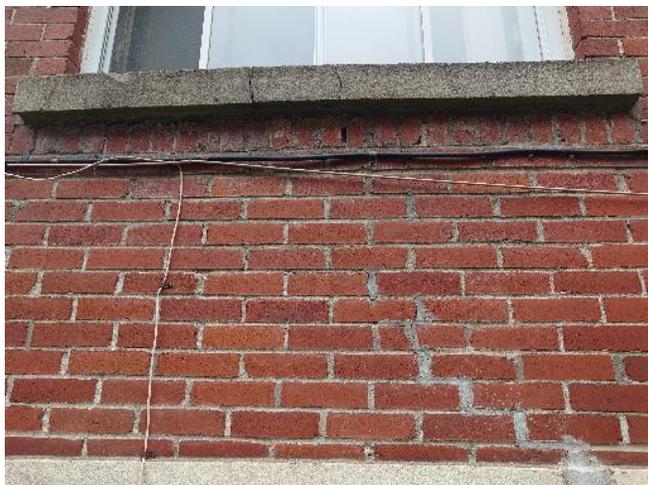
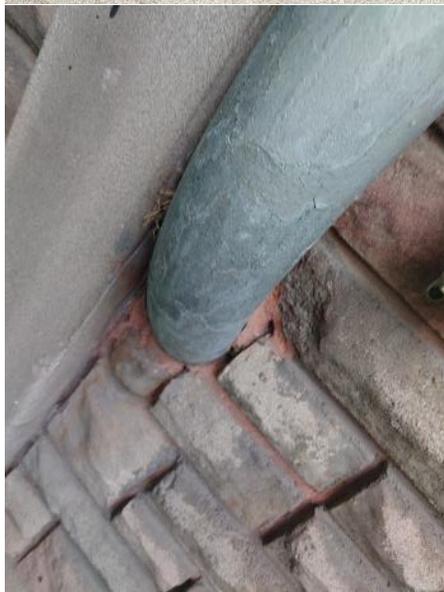
-
- Fondation en béton.
- Joints de briques endommagés.

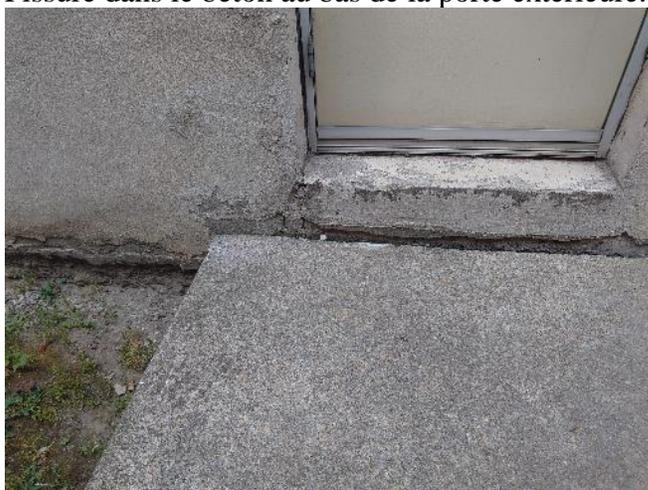
-
- Fissure dans le béton au bas de la porte extérieure.

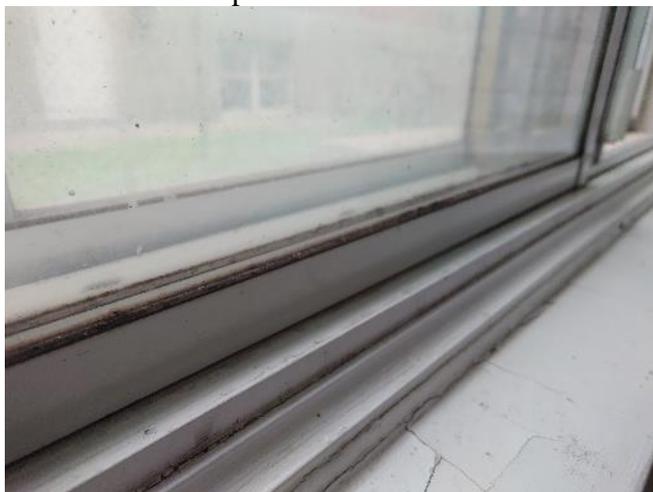
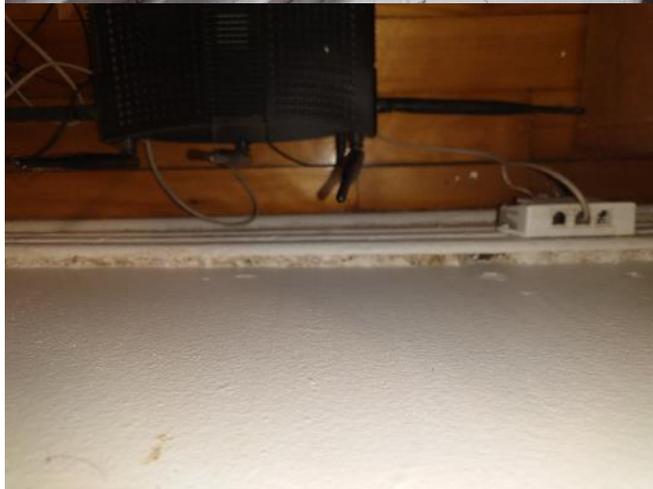
- 2 pièces et salle de bain.
- Accumulation de poussières moisis sur le bord de la fenêtre et moulures.

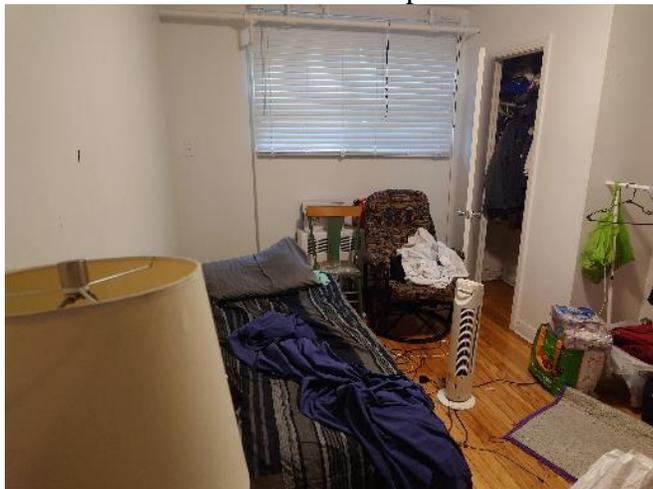
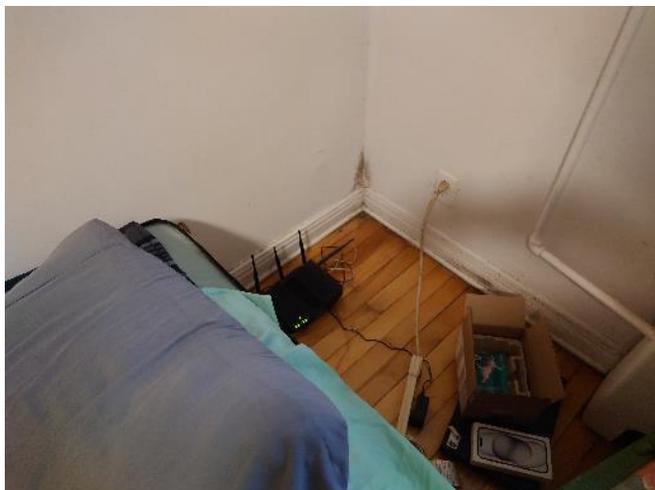
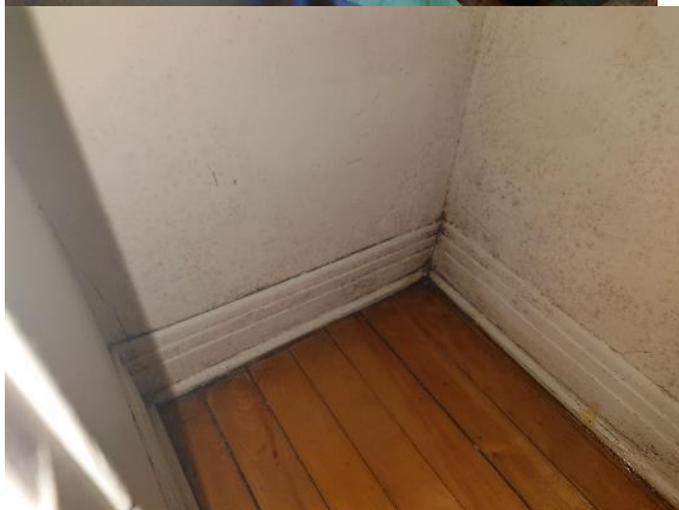
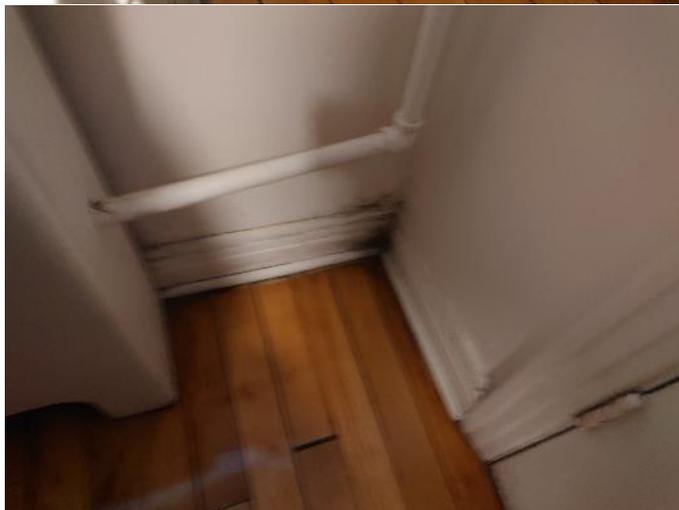
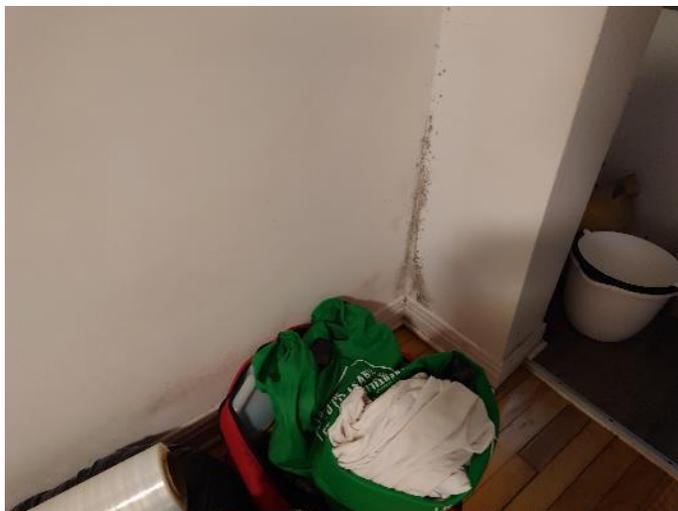
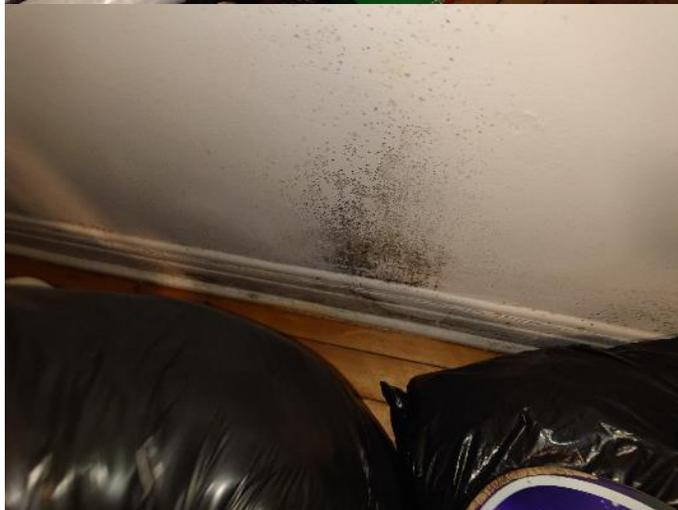
- Croissances de moisissures sur plusieurs murs extérieurs.

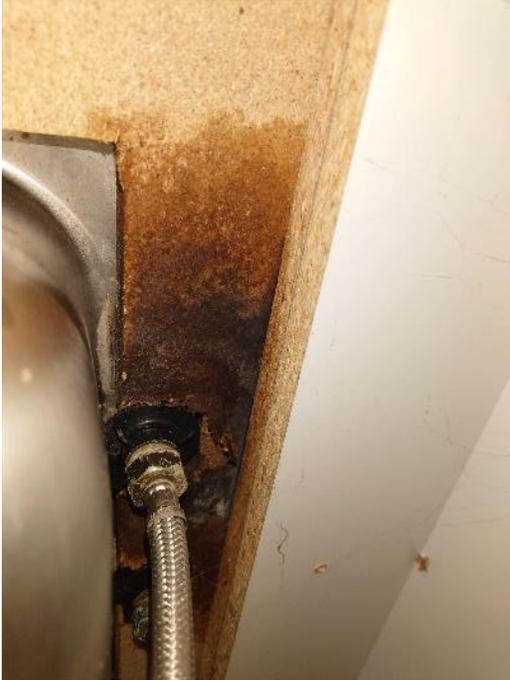
- Comptoir moisi autour de l'évier.

Les appartements 15 et 135 ont un comptoir de cuisine taché de moisissures en dessous et autour de l'évier de cuisine. Ceci est probablement dû soit à une robinetterie qui fuit ou à un évier mal scellé au comptoir. Il faut identifier la cause et la réparer car le problème de croissance de moisissure va s'amplifier si rien n'est fait et affecter négativement la qualité de l'air pour le locataire en plus de détériorer le comptoir et le cabinet. Les comptoirs devront être remplacés à long terme. À court terme il est possible de faire un traitement choc avec une solution détergente puissante, un brossage et ou sablage et une aspiration HEPA, suivi d'un scellement de la surface traitée avec un vernis ou un apprêt scellant.

Apt. 15 : - Remplacer le comptoir de cuisine moisi.

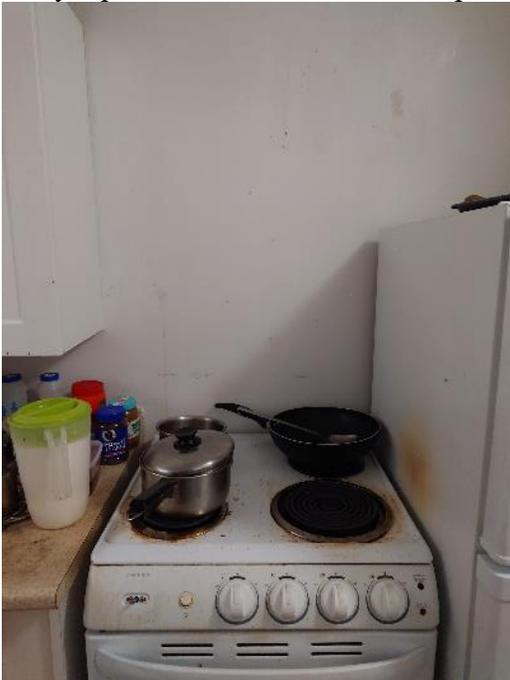
- Il n'y a pas de hotte évacuant les vapeurs de cuisson à l'extérieur.

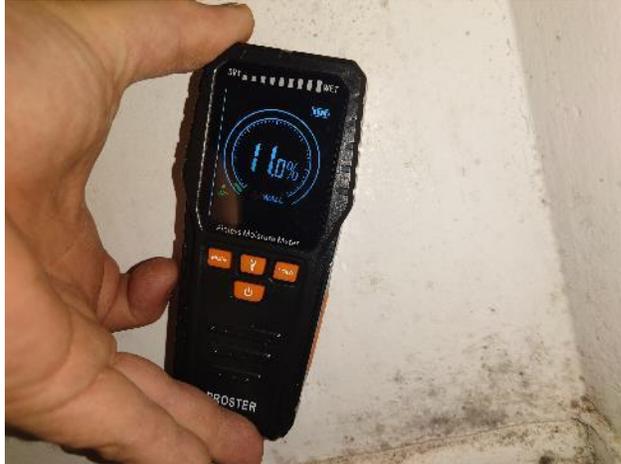
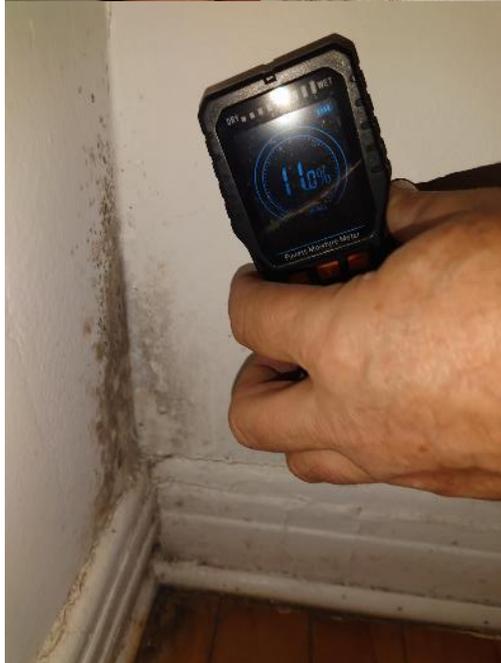
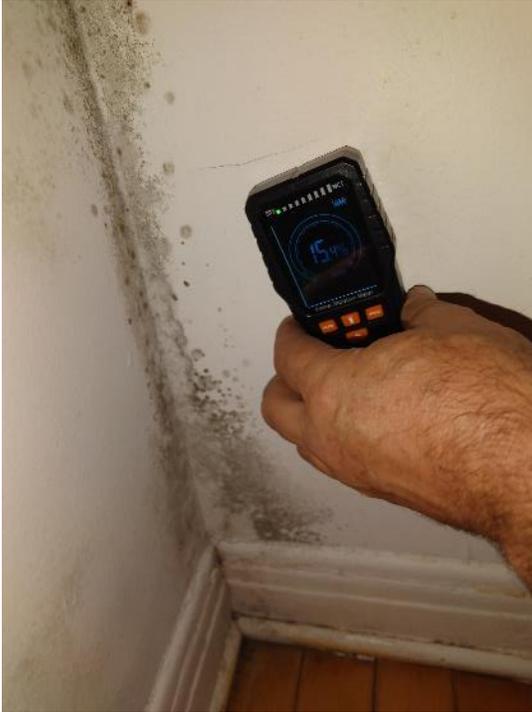
- Mesures de moiteur des murs moisies entre 11% et 15% avec un lecteur de moiteur Proster.

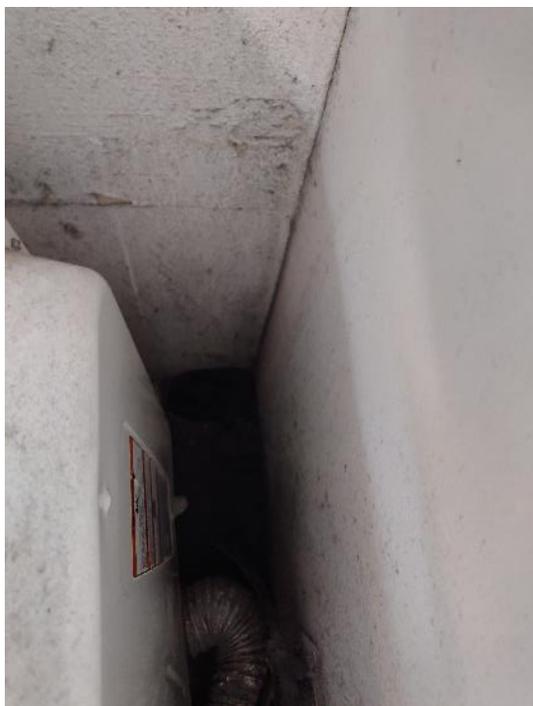
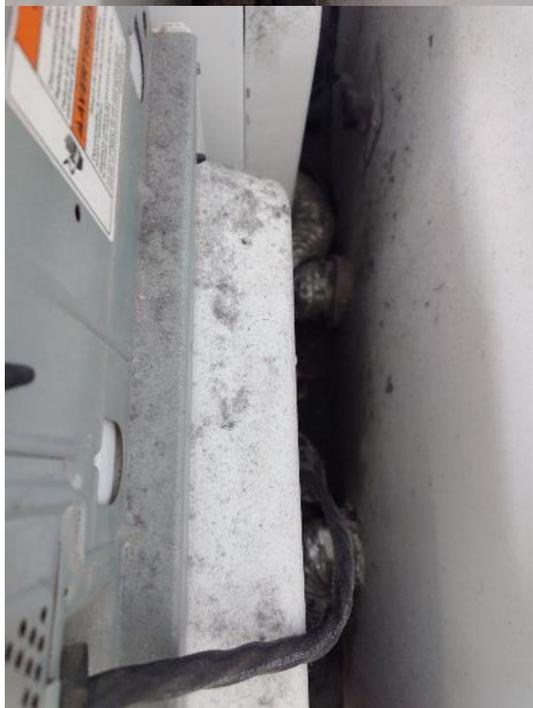
- Présence d'un extracteur d'humidité.
- Poussières moisies en arrière de la sècheuse et sur les murs.

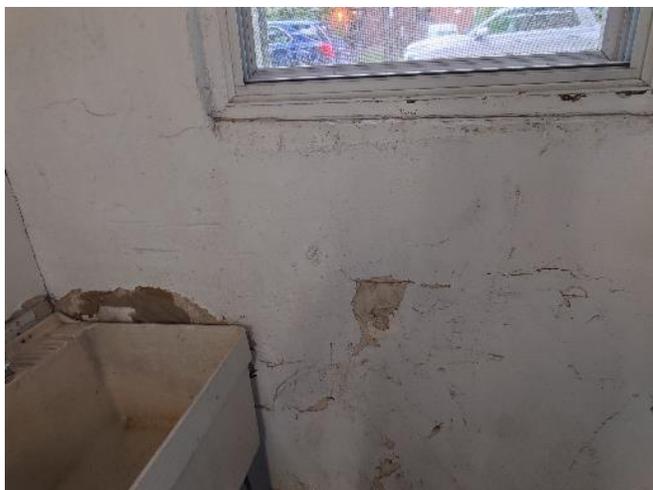
- Mur extérieur endommagé.

Buanderie commune: Dégarnir le mur extérieur et murs adjacents jusqu'à 2 pieds passé les dernières taches ou traces d'humidité excessive en condition d'amiante
Risque Élevé Allégé.

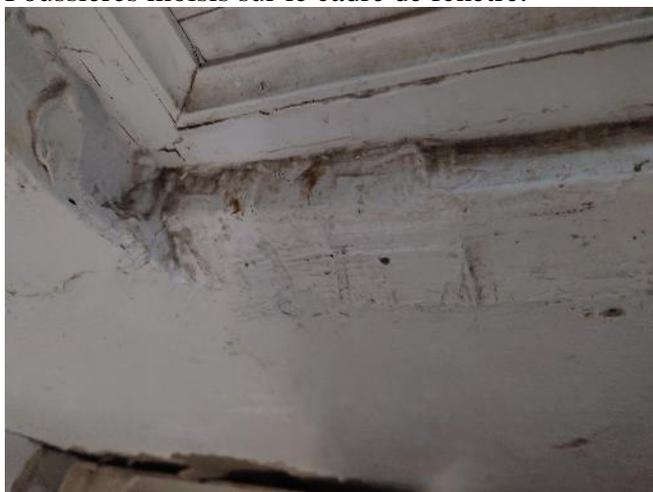
- Poussières moisies sur le cadre de fenêtre.

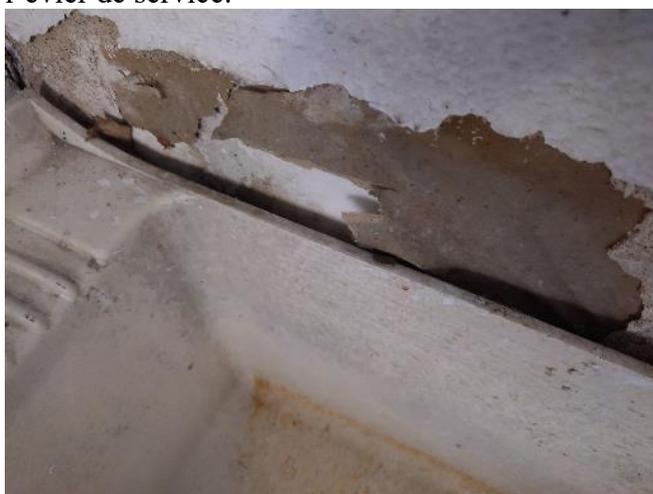
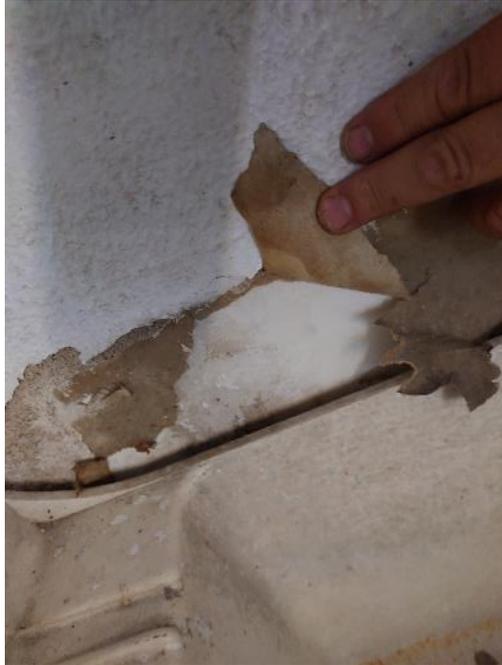
- Panneau de gypse avec finition de plâtre texturé endommagé et moisi sur les abords de l'évier de service.

Dans la buanderie, les murs endommagés autour de l'évier de service devraient être démolis et décontaminés jusqu'à 60cm des dernières taches de moisissures avec une unité de pression négative à filtre HEPA, un cloisonnement de la porte et une aspiration à filtre HEPA. Le reste des surfaces devraient être brossés et nettoyés avec une solution détergente et des linge microfibres.

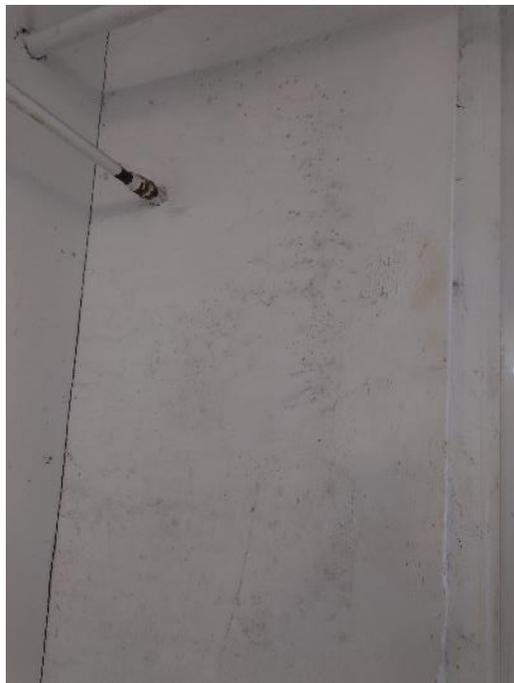
- Mur extérieur taché de moisissures.

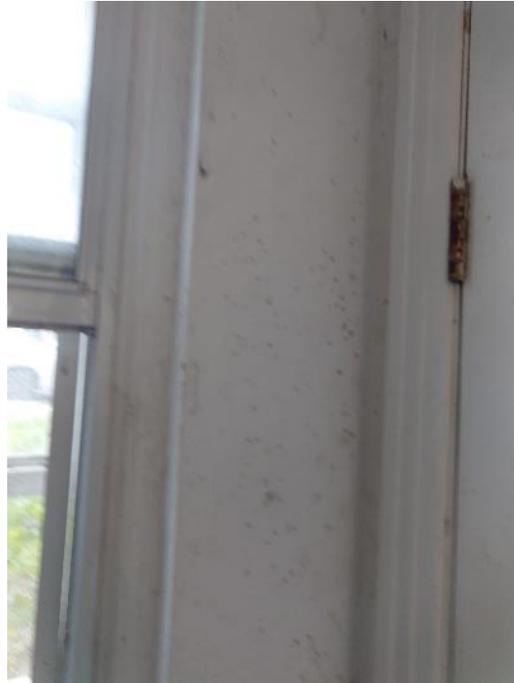
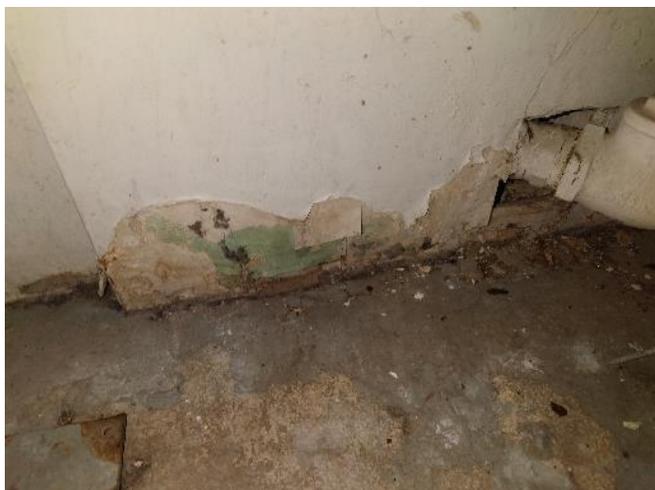
- Bas de mur endommagé et moisi.

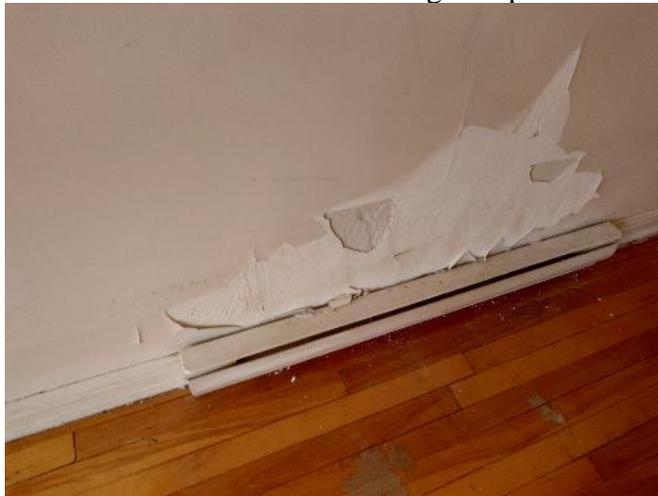
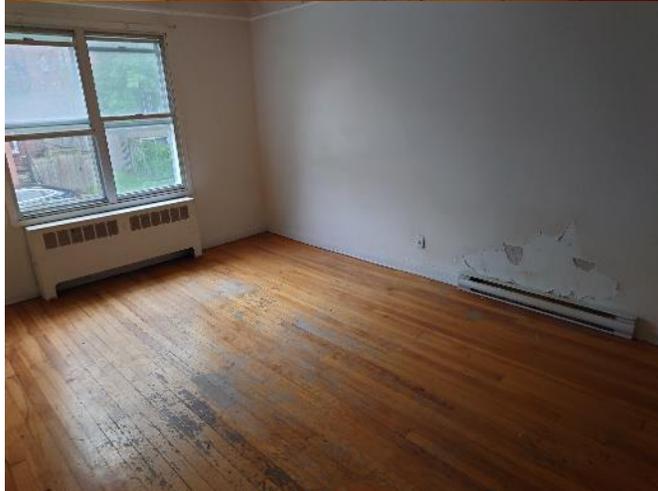
- Unité vacante.
- Mur du salon/chambre endommagés et planchers au vernis usé.

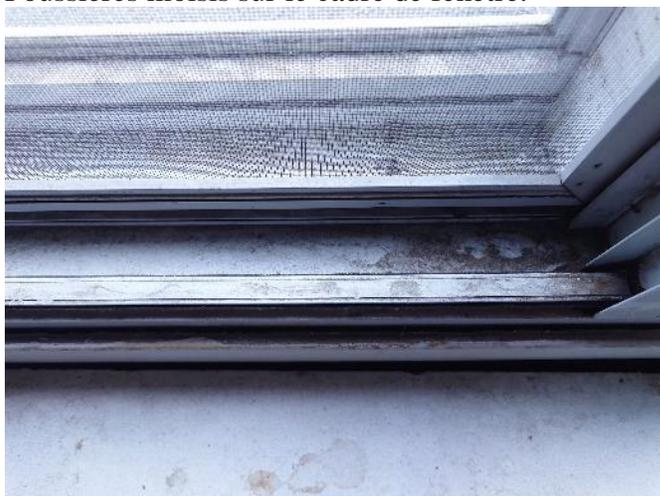
- Poussières moisiss sur le cadre de fenêtre.

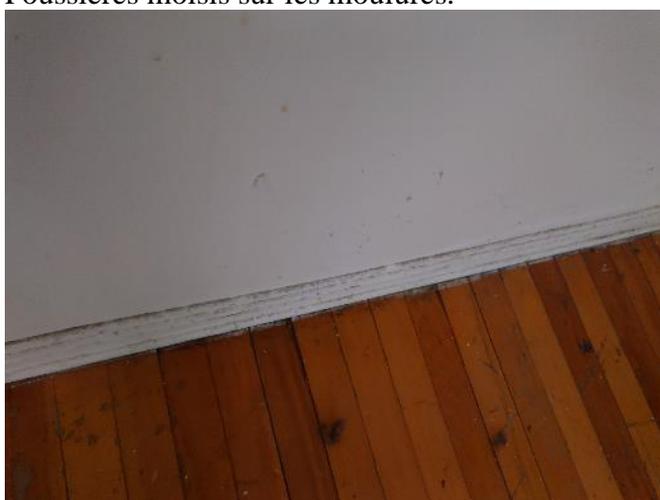
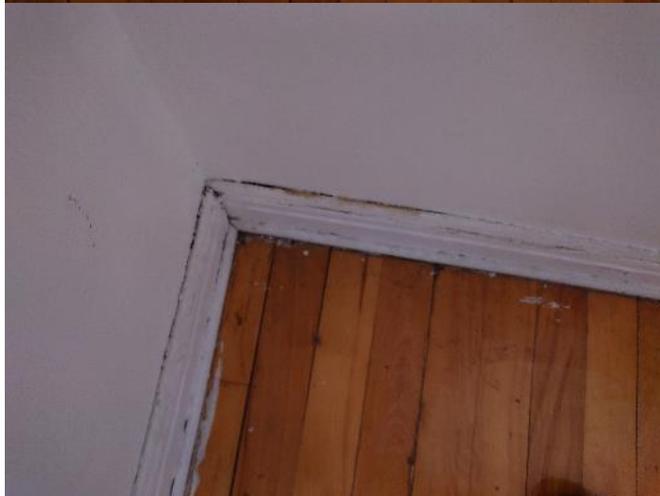
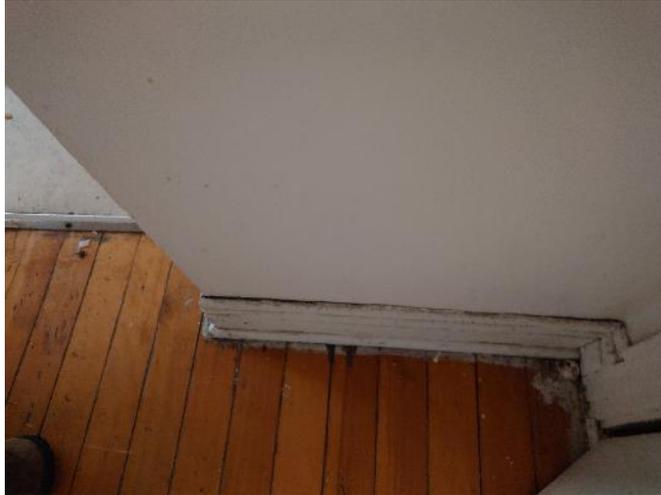
- Poussières moisiss sur les moulures.

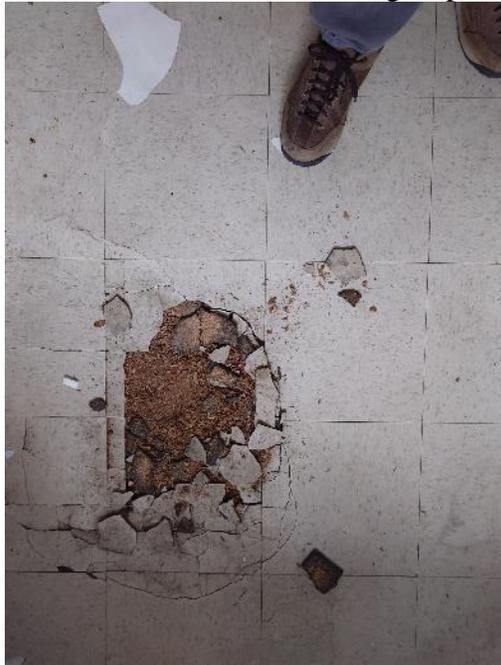
-
- Taches de moisissures sur les murs et plafonds.
- Plancher de cuisine endommagée, pourri.

Dans l'appartement 135, le plancher de cuisine est pourri en son centre. Il y a probablement eu un dégât d'eau prolongé. Il faut démolir le plancher pourrie et possiblement le sous-plancher jusqu'à 2 pieds passé les dernières traces de pourriture et de moisissures dans toutes les directions. Vérifier l'intégrité de la solive en dessous et remplacer ou réparer au besoin avec un compagnon menuisier et l'avis d'un ingénieur au besoin. L'équipe de décontamination ne devrait pas démolir les solives tachées de moisissures, seulement les traiter.

Apt. 135 : - Démolir le plancher de cuisine pourri jusqu'à 2 pieds passé les dernières traces de pourriture ou moisissures. (Faire Examiner la structure en dessous par un Professionnel)

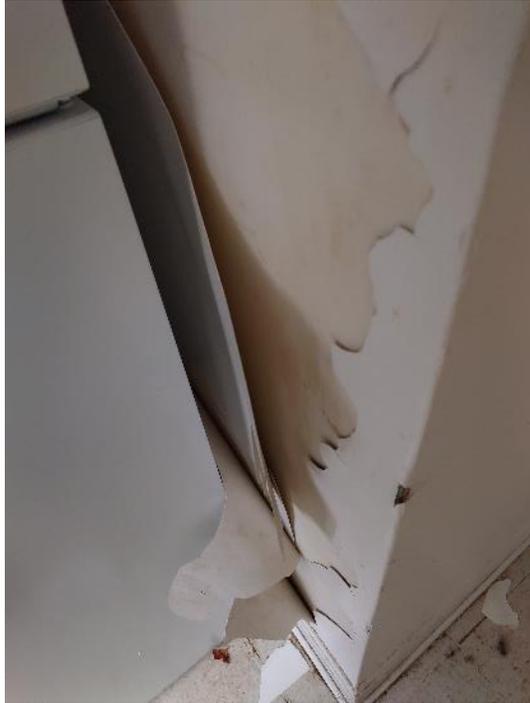
-
- Peinture qui décolle sur le mur à côté du frigo.

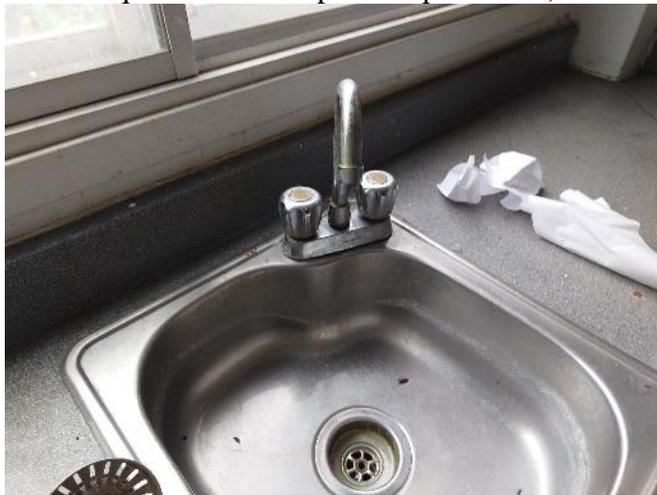
- Robinet qui ne se ferme pas complètement, des insectes dans l'évier.

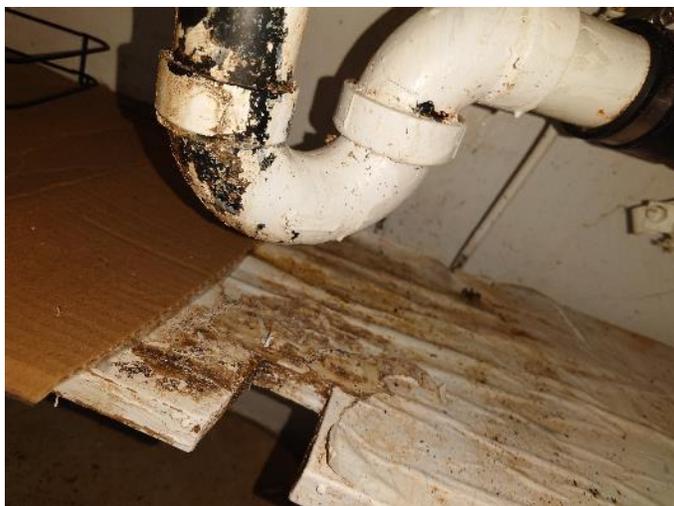
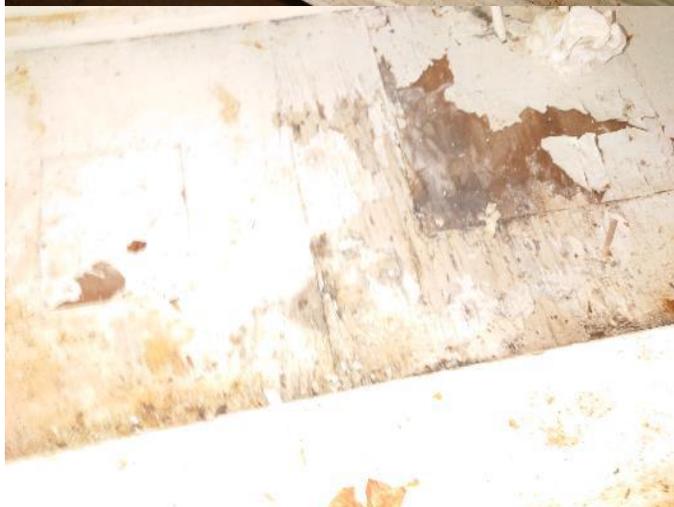
- Tablette dans le cabinet d'évier de cuisine endommagée et moisie sous le drain.

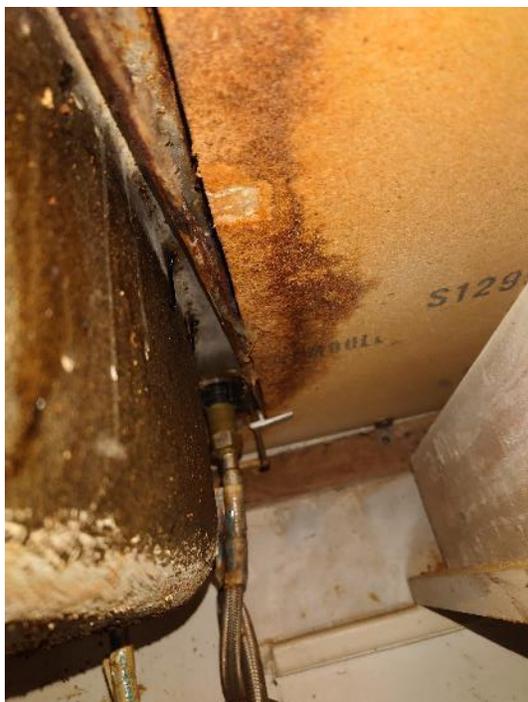
-
- Dessous de comptoir taché de moisissures autour de l'évier.

- Remplacer le comptoir de cuisine et vérifier le joint avec l'évier et la robinetterie pour une fuite.

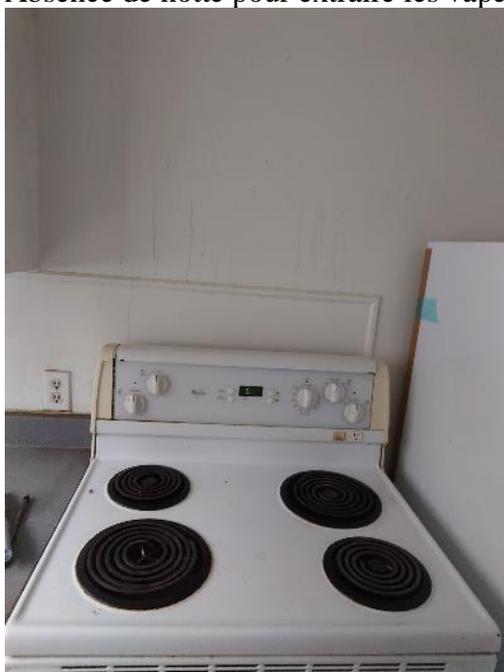
-
- Absence de hotte pour extraire les vapeurs de cuisson.

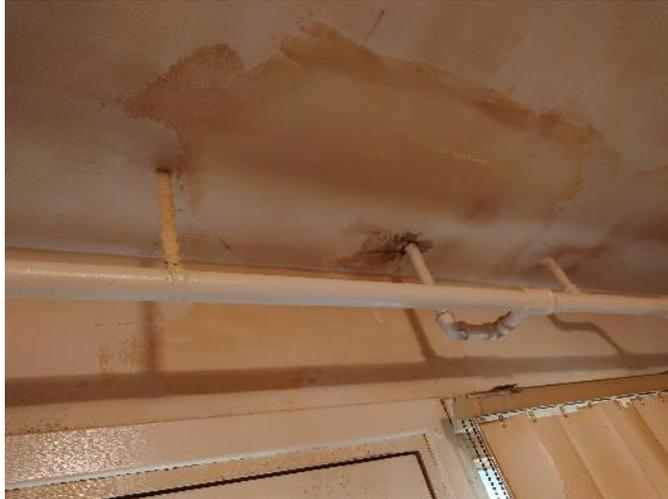
- Taches et cernes d'un dégât d'eau sur le plafond.

Il y a eu un problème de plomberie et une fuite est en cours au-dessus du logement # 212. Moisissures, cernes, écaillements de peinture sont visibles au plafond et sur le mur

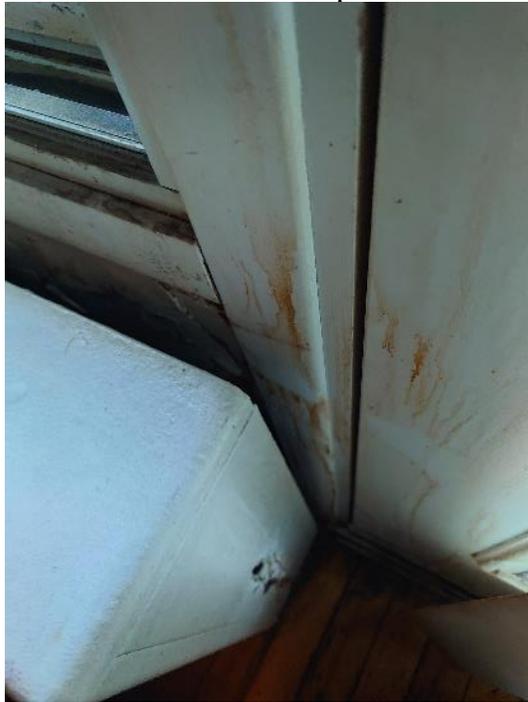
-
- Traces de coulisses sur la porte extérieure et les moulures.

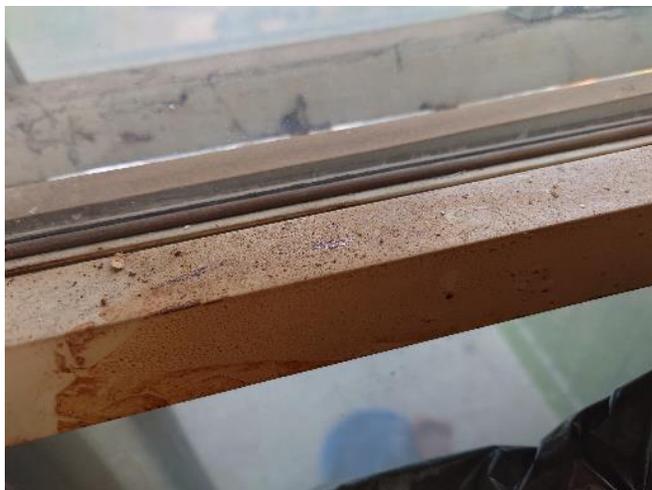
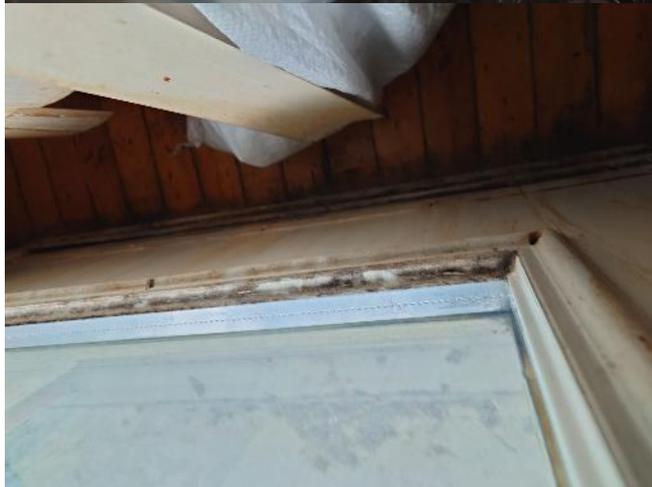
-
- Poussières moisies sur les cadres de fenêtres et portes.

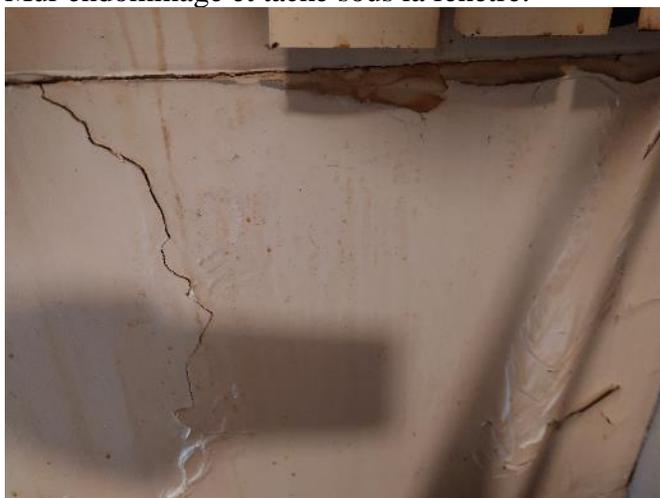
- Mur endommagé et taché sous la fenêtre.

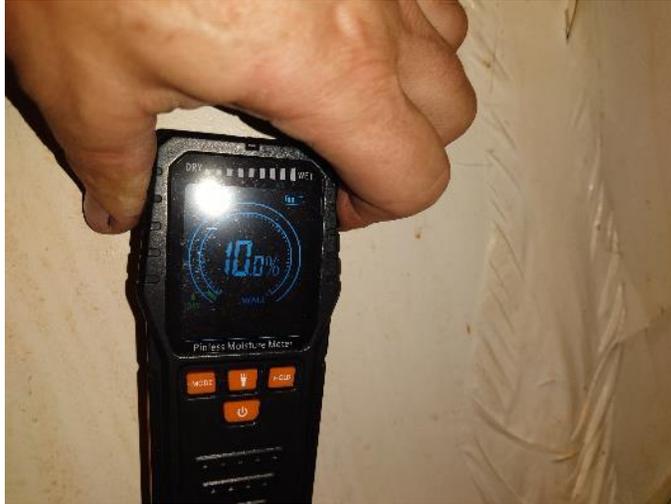
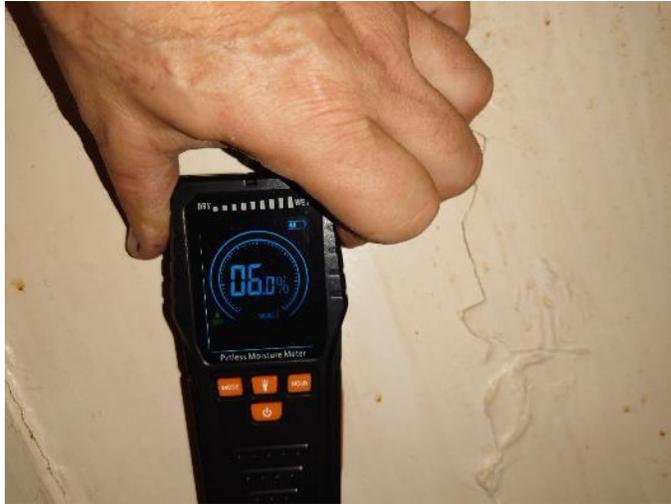
- Mesures de moiteur du mur endommagé entre 6% et 10%.

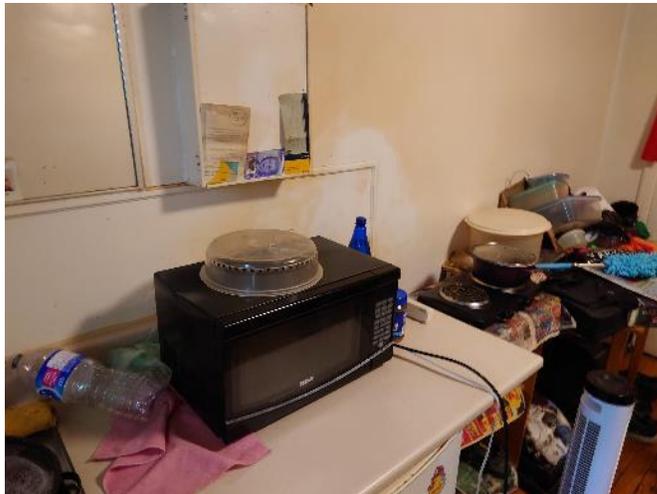
-
- Absence de cuisinière et de hotte. Les murs sont tachés de graisse.

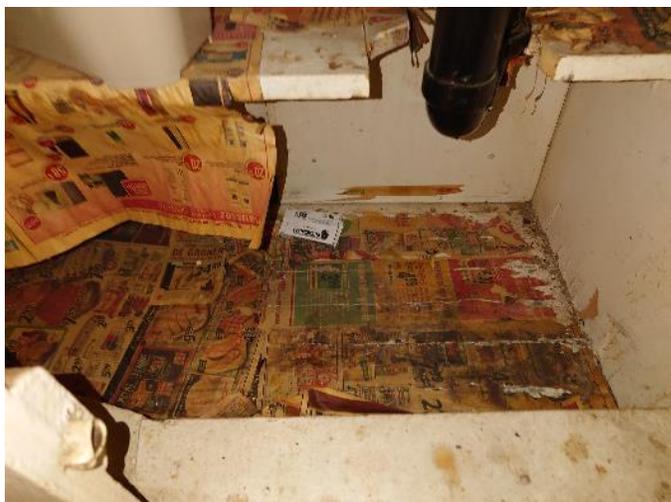
-
- L'intérieur du cabinet de cuisine est tapissé de papier journal taché et moisi, tout comme les surfaces intérieures.

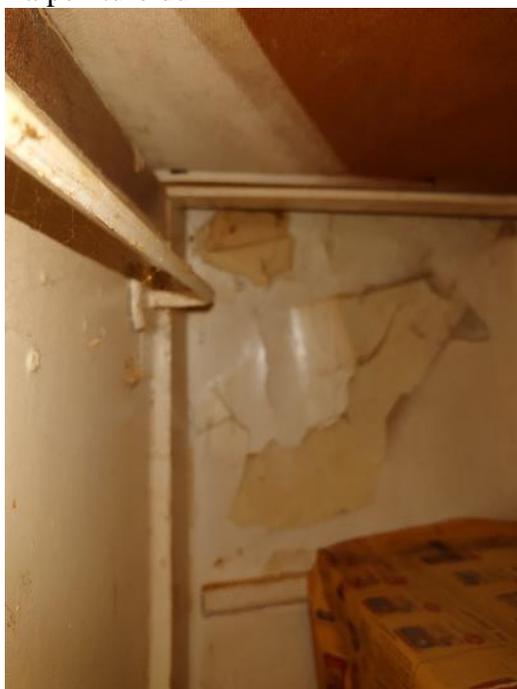
-
- La peinture du mur arrière du cabinet d'évier est endommagée.

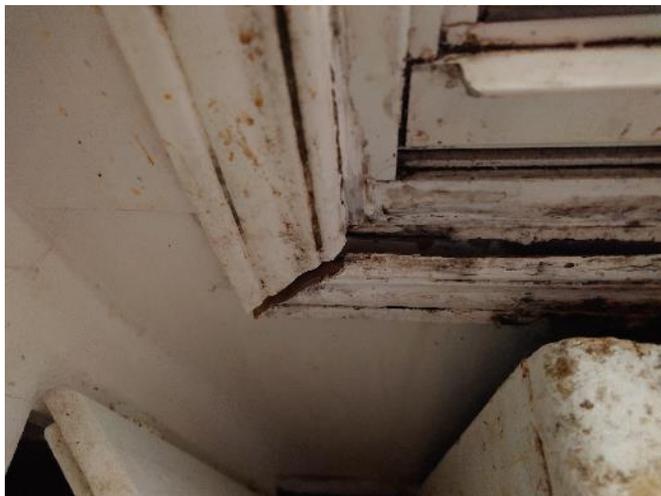
- Le cadre de fenêtre et ses moulures sont tachés de moisissures.

Dans l'appartement 311 il faut mettre au rebuts les moulures de fenêtres trop moisies et les remplacer après l'aspiration complète et le traitement des taches de moisissures restantes.

Apt. 311 : Moulures de fenêtres et si le mur est endommagé par l'eau en arrière des moulures, faire une ouverture dans le mur extérieur moisi pour vérifier à l'intérieur la présence de moisissures au besoin.

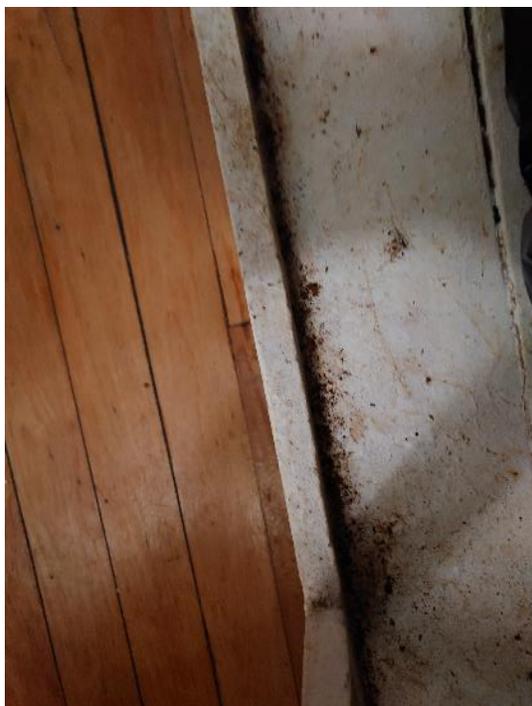
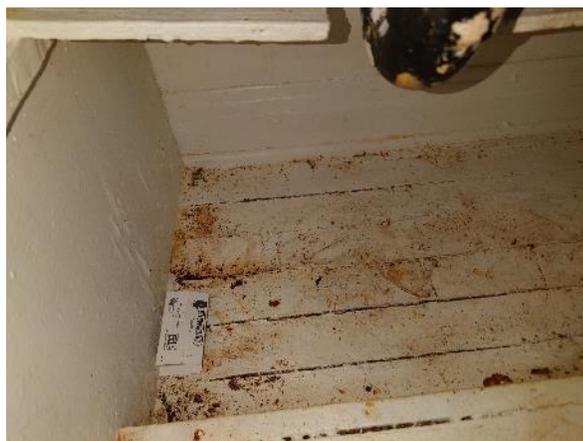
- L'intérieur du cabinet d'évier est taché.
