Inspection microbienne et Protocole de décontamination

3263-3273 Van Horne, Montréal, QC
Apt. 13, 30 et 31, sous-sol et puit de lumière

Le 18 avril 2025

Rénovation majeure de l'enveloppe du bâtiment 3263-3273 avenue Van Horne

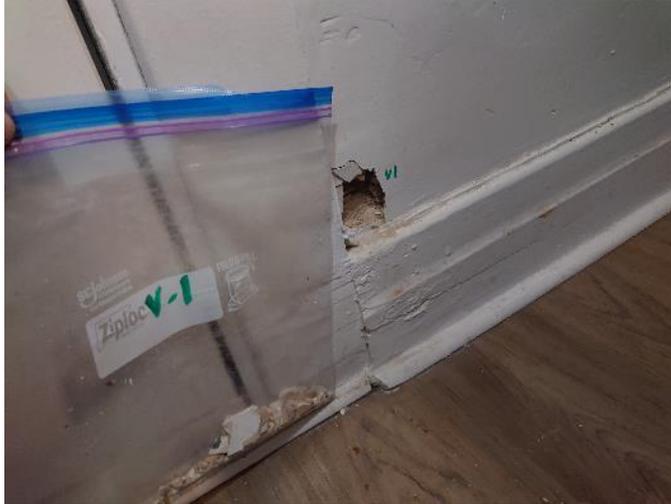
- Studio 1 pièce.
- Ce logement ne possède pas de fenêtres, mais 2 portes donnant sur l'avant de l'immeuble.
- L'échantillon V-1 Mur autour porte a été prélevé au bord du cadre de porte à gauche.

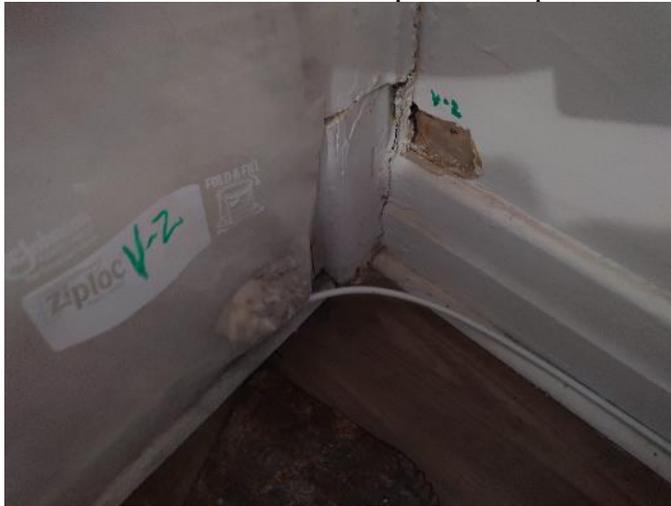
-
- L'échantillon V-2 Mur autour porte a été prélevé autour du cadre de porte droit.

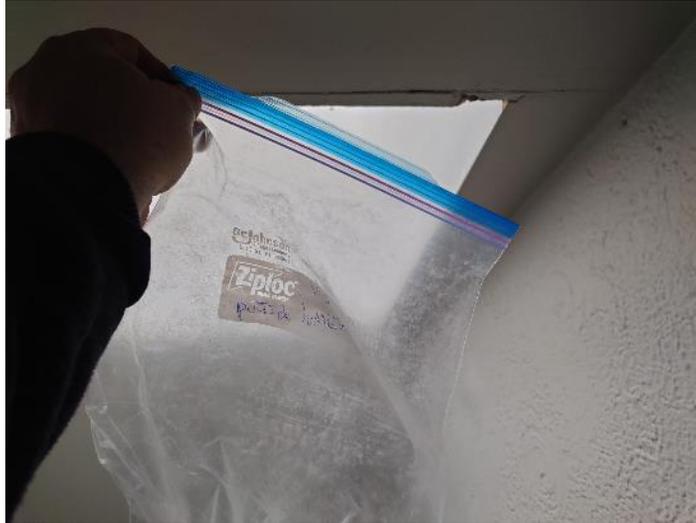
- L'échantillon V-3 PAJ puit de lumière a été prélevé au bord du cadre du puits de lumière.

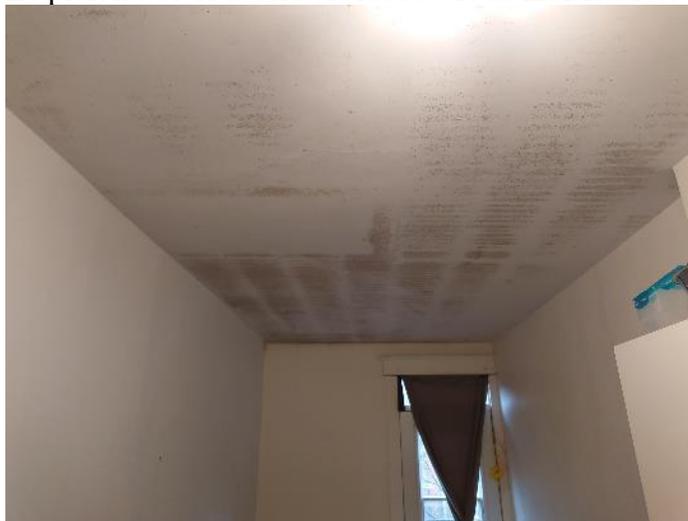
- Ce studio n'a pas de fenêtre, seulement une porte.
- Le plafond de ce studio est recouvert de moisissures.

Il y a ou il y a eu des problèmes d'infiltration par l'enveloppe dans le mur extérieur avant et la toiture probablement. Présences de moisissures, cernes, écailllements de peinture sont visibles au mur extérieur et au plafond du logement. Ce logement devra être vidé et des travaux de démolition et décontamination devront être fait, avec une unité de pression négative à filtre HEPA, en partant du plafond endommagé jusqu'à 2 pieds des dernières taches de tous les côtés. Tous les planchers, murs restants ainsi que les cavités murales créés par la démolition devront être aspirés avec des aspirateurs à filtre HEPA et ensuite les surfaces tachées nettoyées avec une solution détergente et dégraissante.

- Démolir le plafond, le mur extérieur endommagé avec ses moulures jusqu'à 60 cm passé les dernières taches de moisissures ou traces d'humidité excessive.

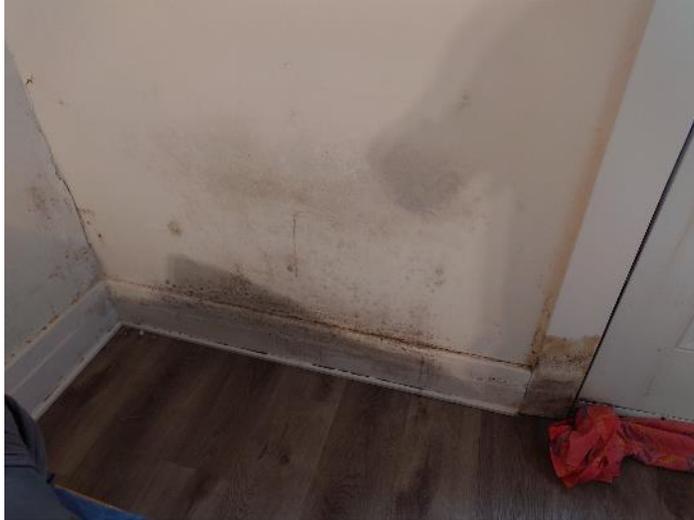
- Le mur extérieur à côté de la porte est moisi sur la partie inférieure.

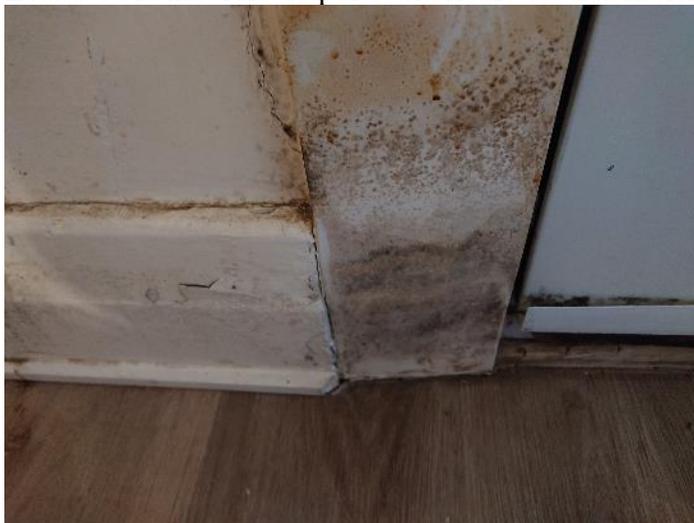
-
- Le bas de la moulure de porte extérieure est très moisi.

-
- L'échantillon V-4 Mur autour porte a été prélevé au bord du cadre de porte extérieure.

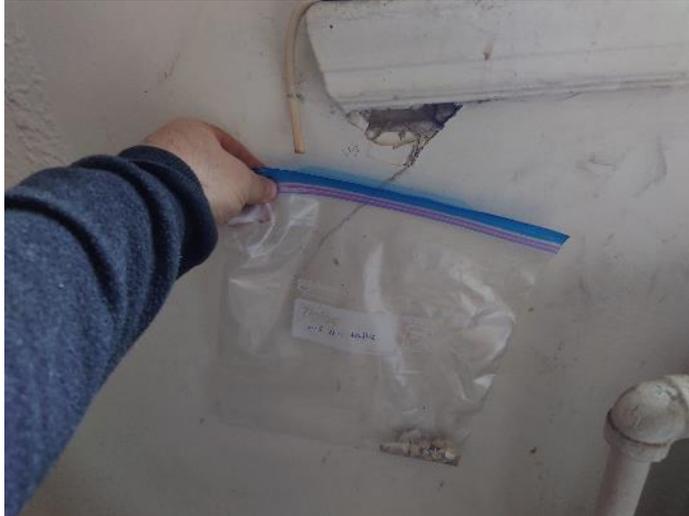
- Ce studio a une fenêtre.
- L'échantillon V-5 mur fenêtre a été prélevé au bord du cadre de fenêtre.

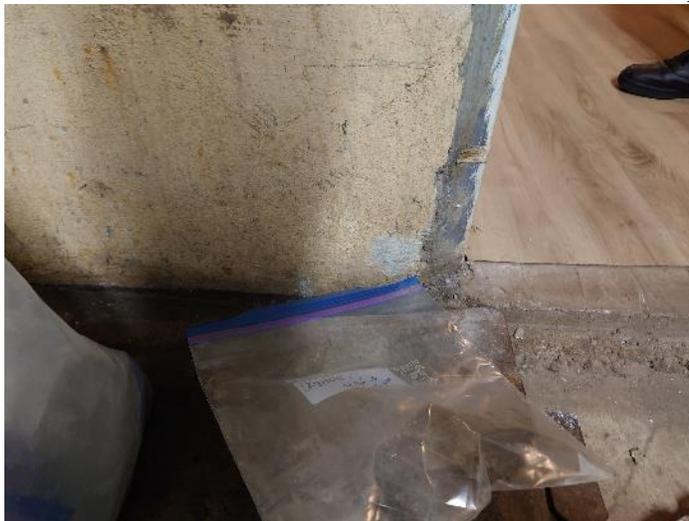
- L'échantillon V-6 Mur Béton salle de fournaise a été prélevé sur un mur intérieur.

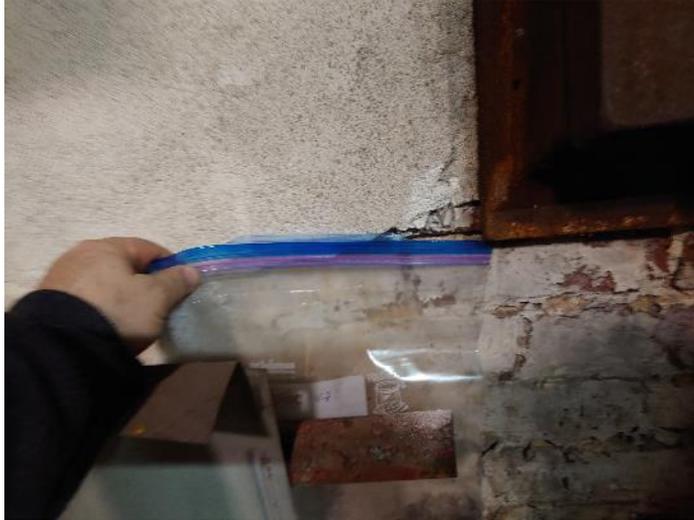
- L'échantillon V-7 Mur texturé salle de fournaise a été prélevé sur un mur intérieur.

Le Certificat 251153 (Voir ANNEXE 2) démontre une présence d'amiante dans un seul échantillon soumis pour analyse. C'est la partie Crépi cimentaire blanc texturé qui contient de l'amiante chrysotile. Il faut donc considérer toute altération ou réparation planifiée de ce mur ou murs avec finition similaire comme contenant de l'amiante.

Le retrait (et non la réparation) des MCAs doit être confié à des professionnels qualifiés pour ce genre de travail et l'entrepreneur doit se soumettre au Code de Sécurité pour l'industrie de la Construction au Québec.

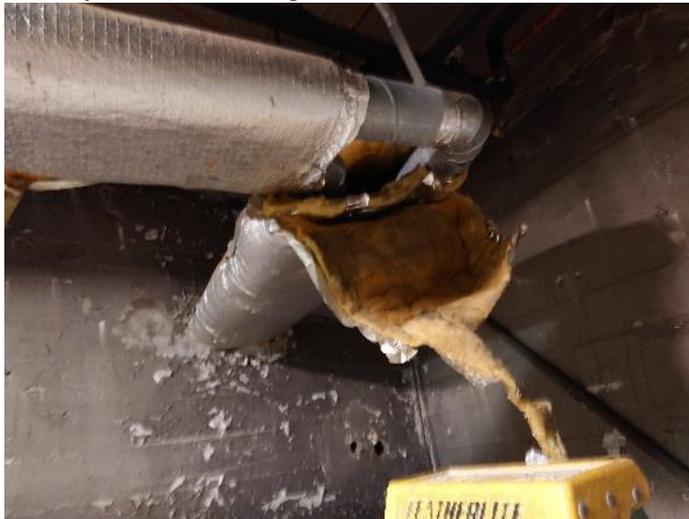
-
- Les tuyaux de chauffage sont isolés avec de laine minérale.

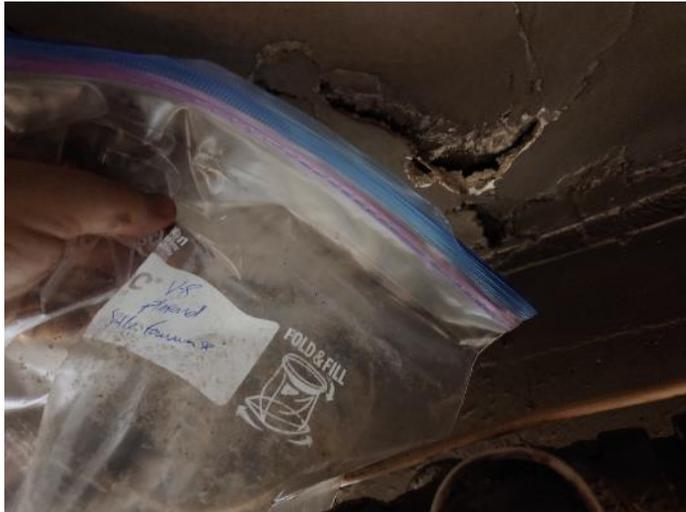
-
- L'échantillon V-8 plafond salle de fournaise a été prélevé.

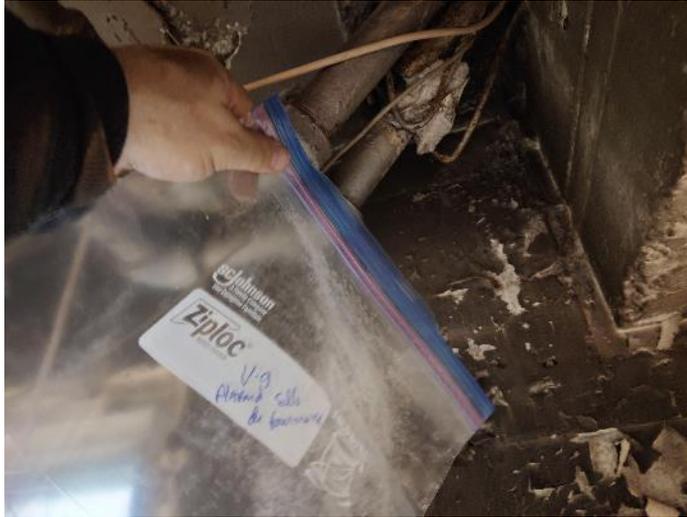
- L'échantillon V-9 plafond salle de fournaise a été prélevé autour de tuyaux de chauffage.
