Centre de services scolaire Marguerite-Bourgeoys
4330, boulevard Champlain
Verdun, QC
H4G 1A8

RAPPORT – OUVERTURES EXPLORATOIRES ÉCOLE PRIMAIRE ST-GÉRARD

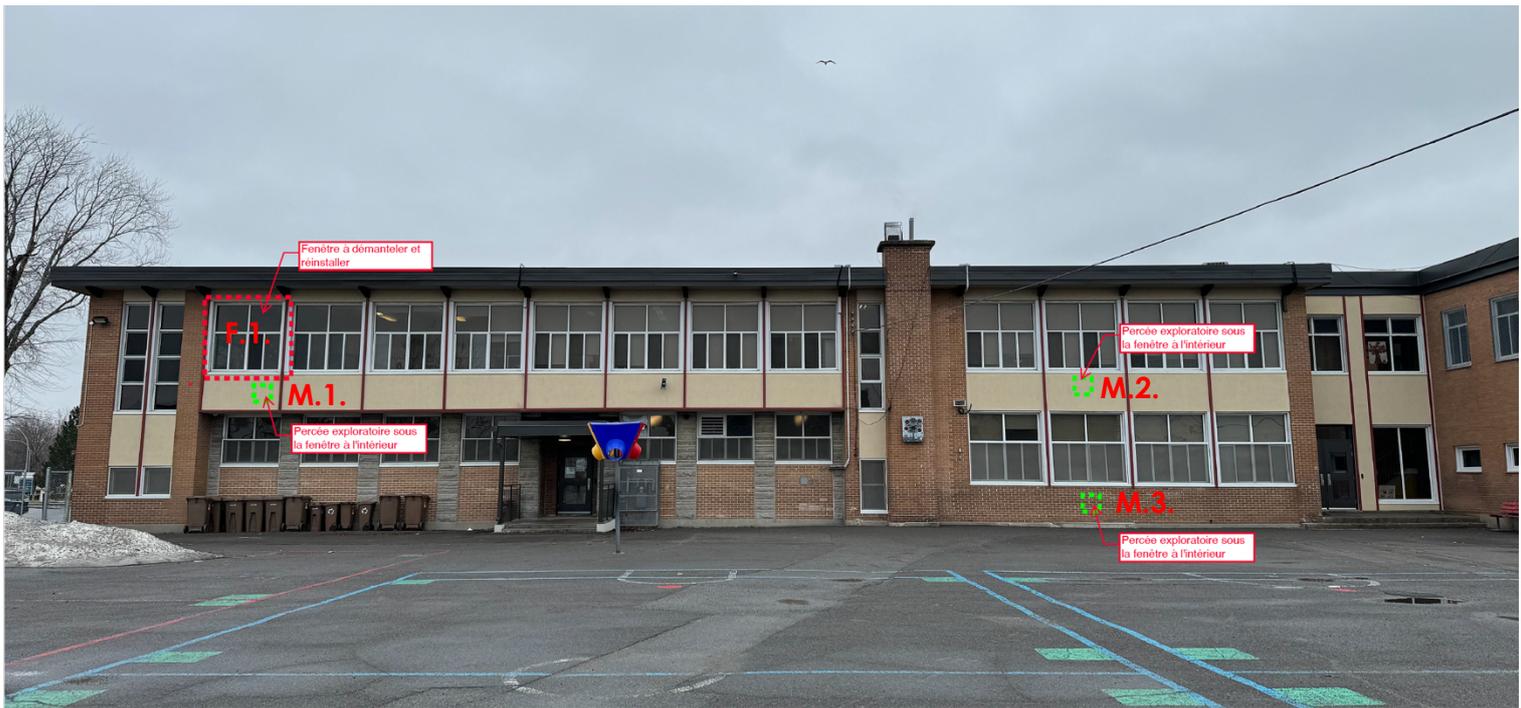
PLAN DES EMPLACEMENTS

Les emplacements ont été déterminé par le devis des travaux fourni lors de l'appel d'offre.

Les quatre ouvertures sont identifiées sur le plan ci-haut et vous trouverez l'ensemble des détails et photos dans les pages suivantes.
