RECONSTRUCTION DE LA PARTIE Sceau

HAUTE DU REVÊTEMENT DE
 MAÇONNERIE EN FAÇADE AVANT.

**4830-4834 av. du Parc,
 Montréal, QC, H2V 4E6**

**PAGE COUVERTURE
 ET LISTE DESSINS**

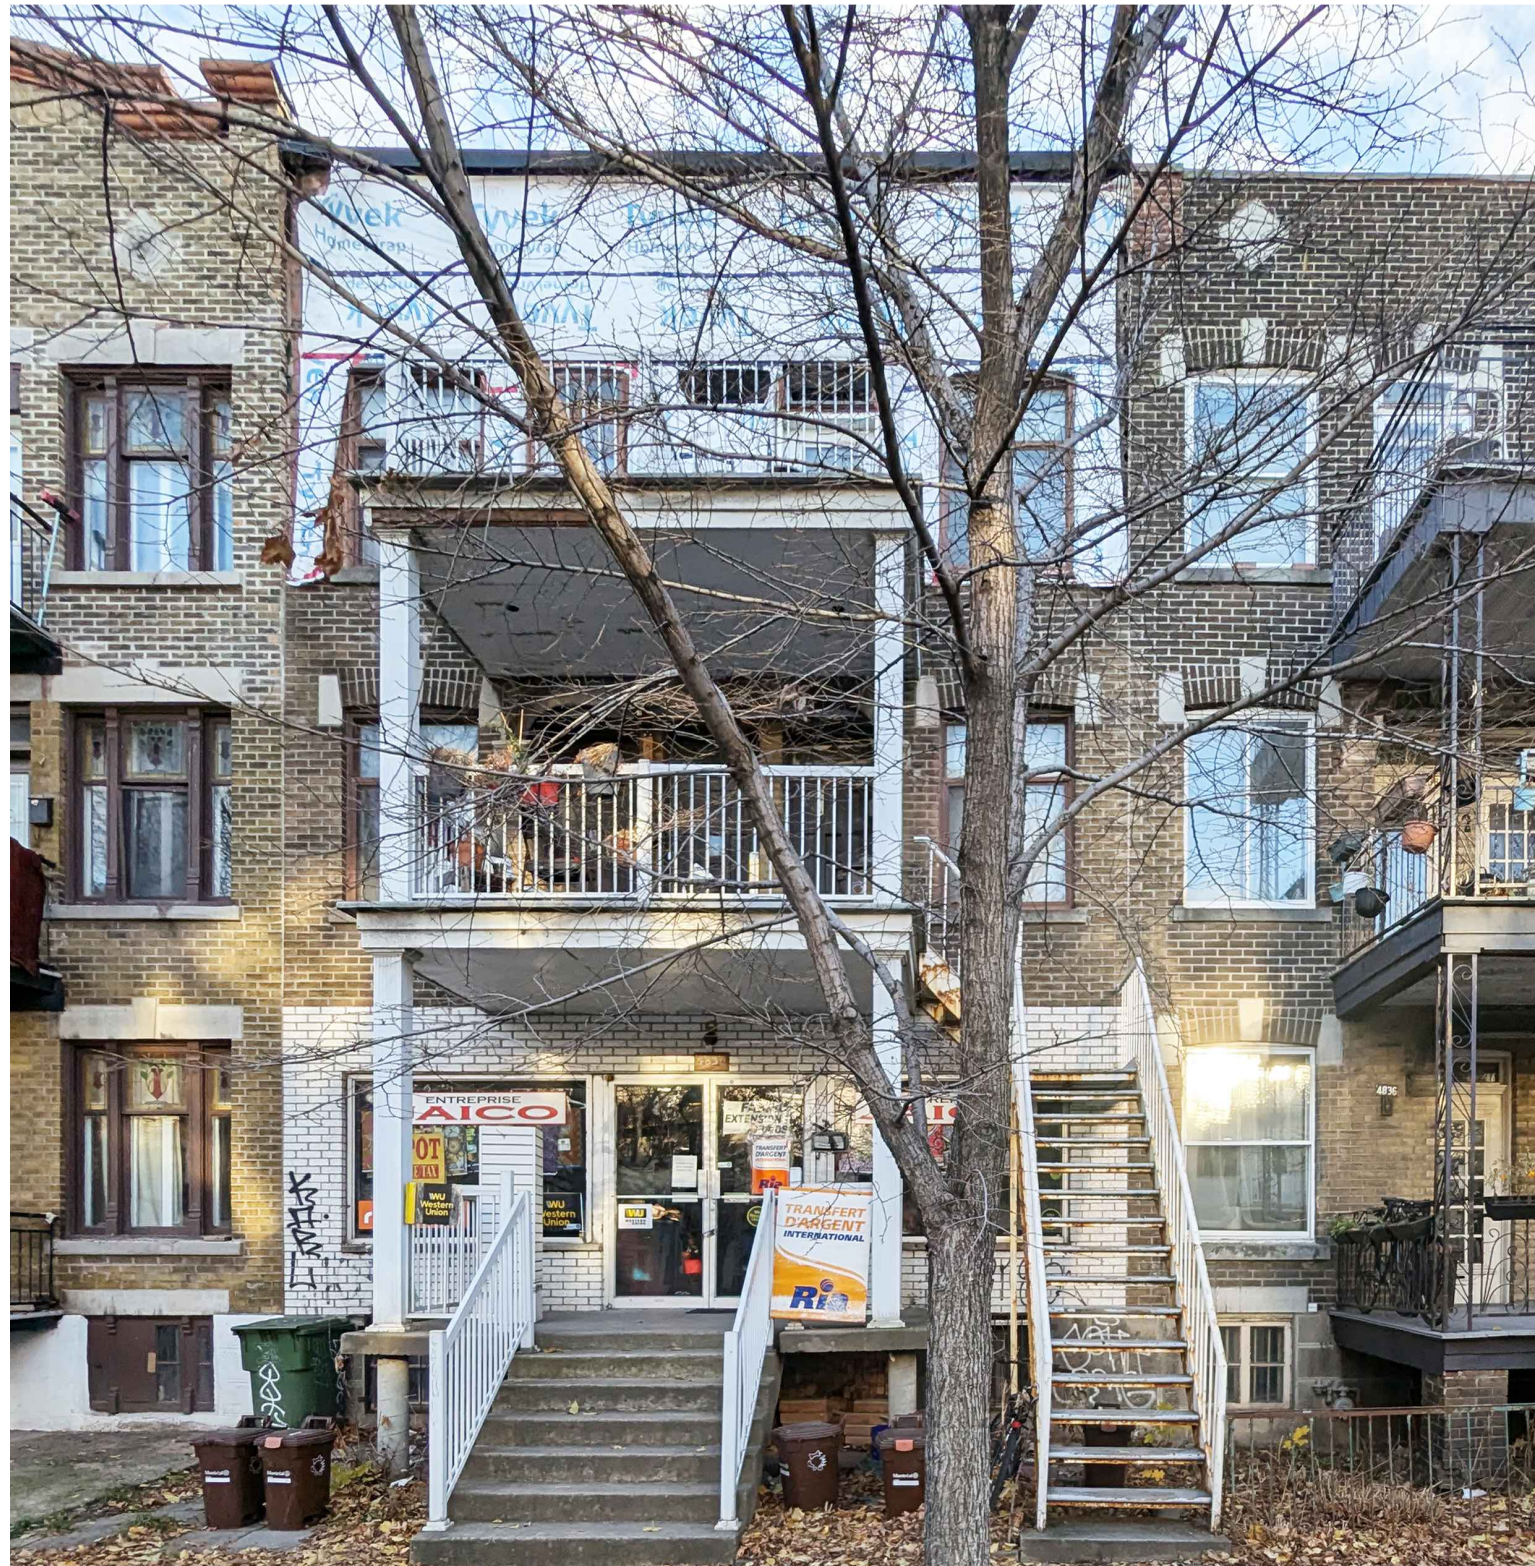
4830-34 du Parc
OBJET DE LA DEMANDE DE PERMIS

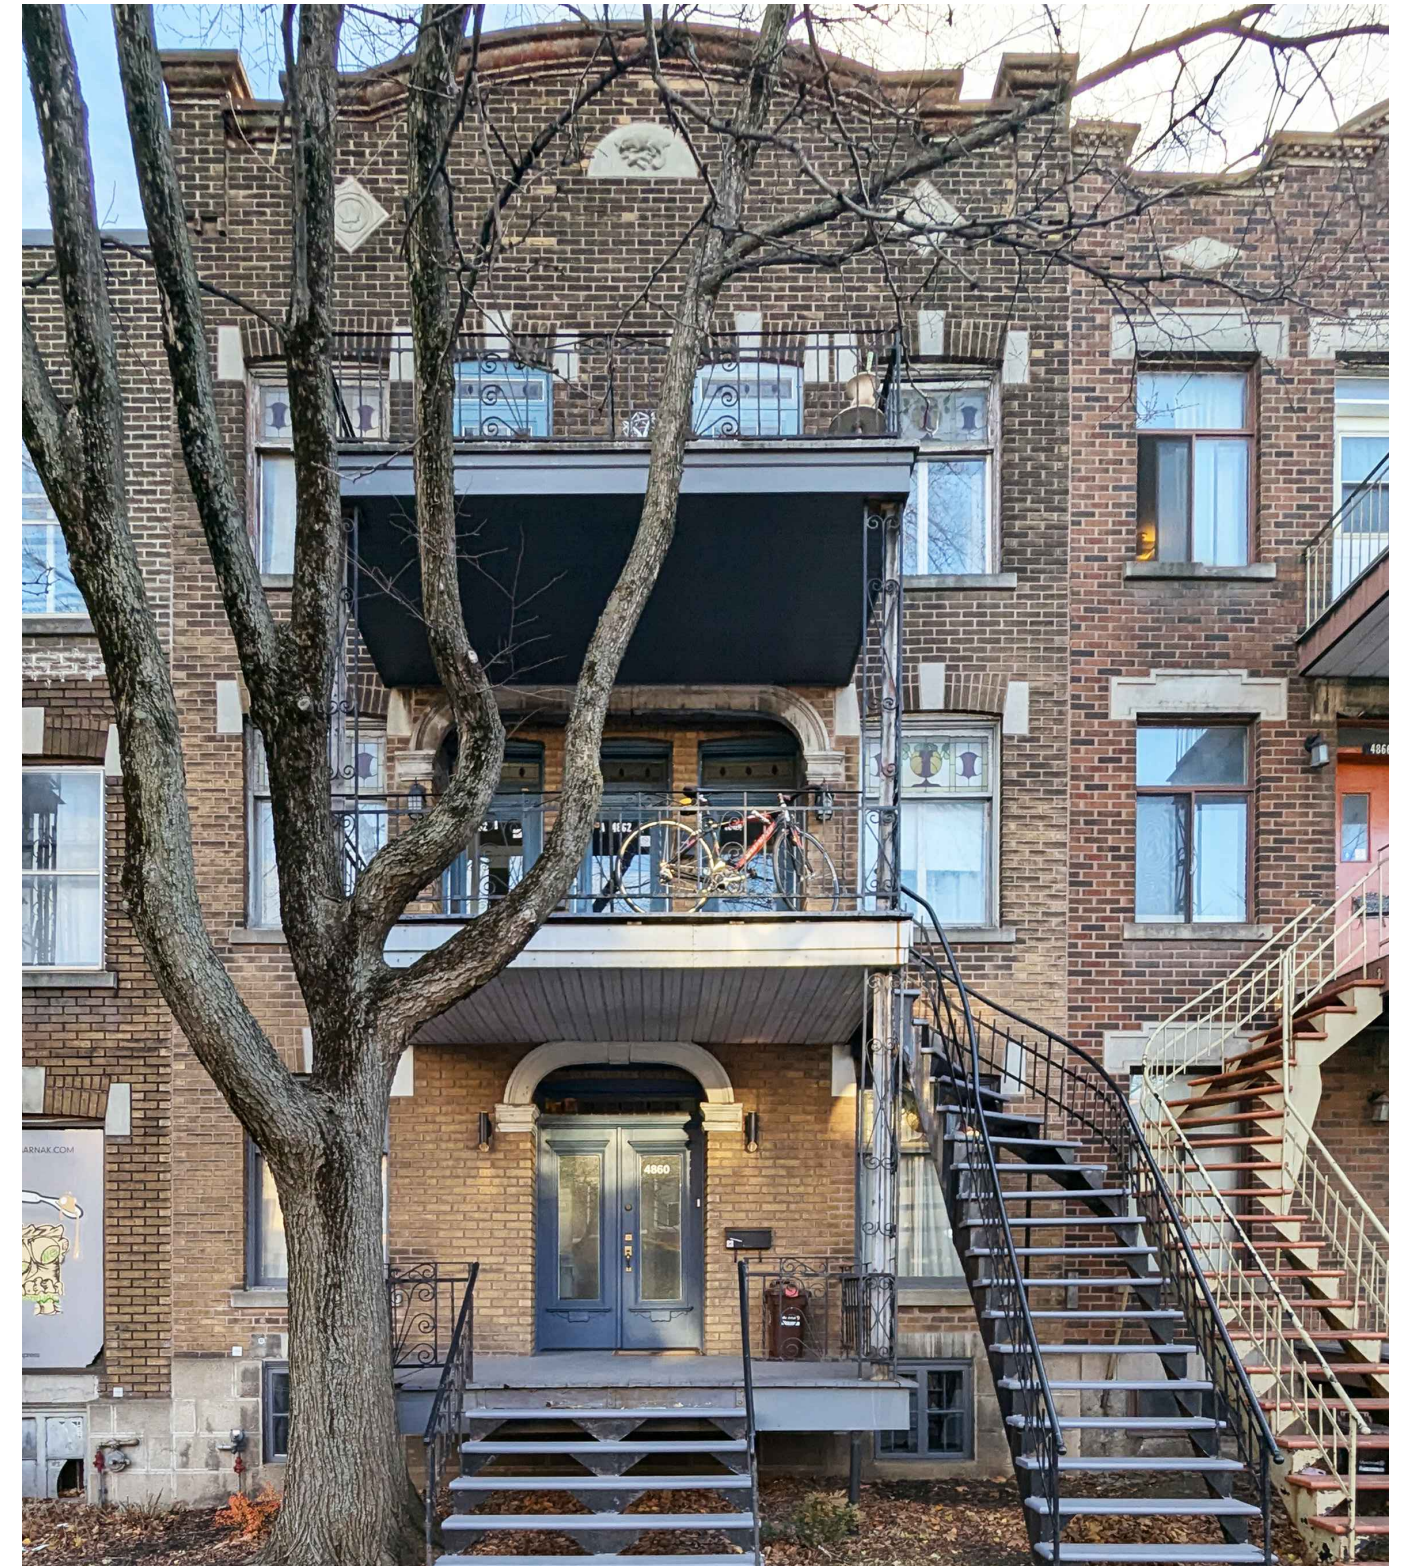
4860 du Parc
RÉFÉRENCE POUR LE FRONTON

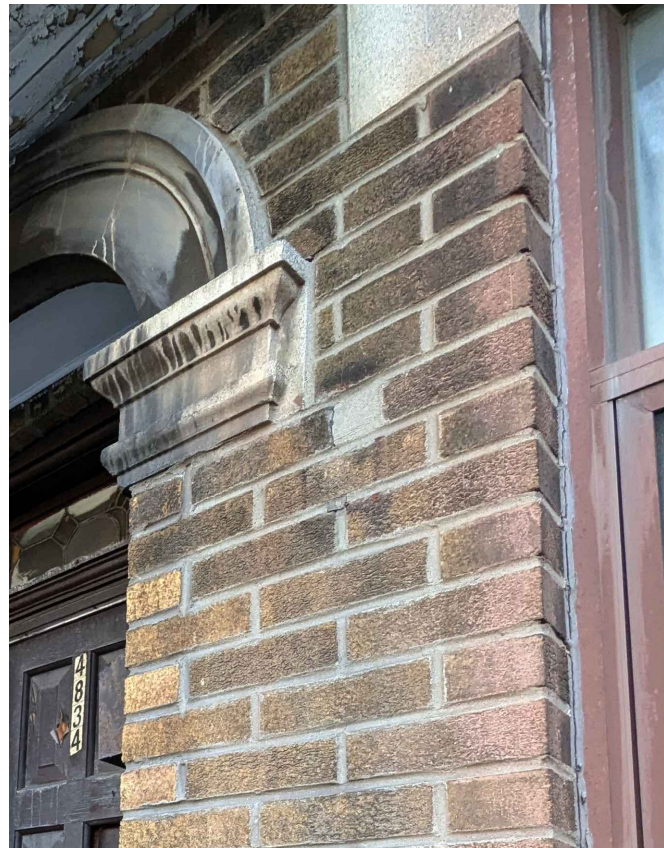
BR02: Brique existante

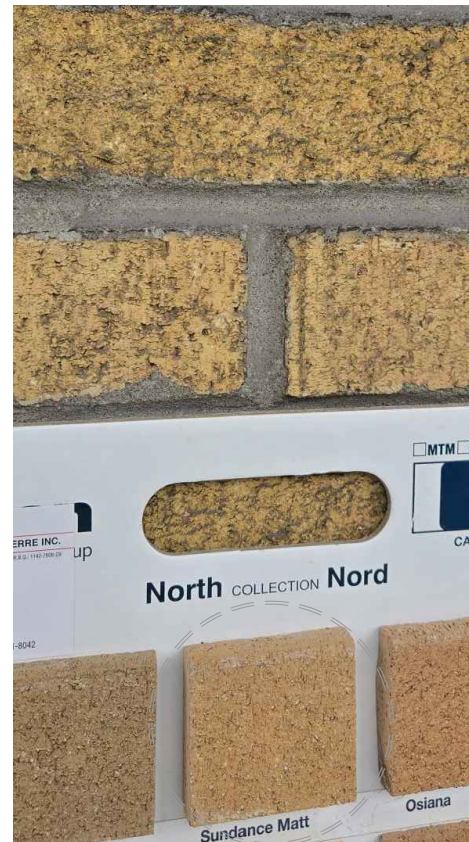
BR03 OPT. 03: "Sundance Matt" de "Hanson"

RB03 NOUVEAU REVÊTEMENT DE BRIQUE TRÈS SIMILAIRE À L'EXISTANT RB02, MÊME FORMAT SI DISPONIBLE (METRIC ONTARIO: 8-3/8" x 2-3/8" x 4"), SI CE FORMAT TRÈS RARE EST NON DISPONIBLE AU MOMENT DES TRAVAUX LE FORMAT MODULAIRE TRÈS PROCHE SERA UTILISÉ.
OPTION 01: PRODUIT "EARTHSTONE" DE "CLOUD BRICK".
OPTION 02: PRODUIT "SUNNYDALE MATT" DE "CANADA BRIQUE";
OPTION 03: PRODUIT "SUNDANCE MATT" DE "HANSON";

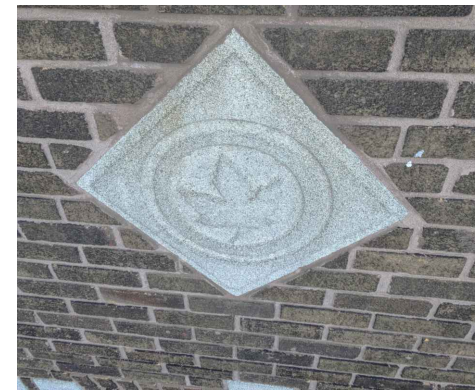
PI01: Pierre de béton forme losange avec motif de feuille d'érable en bas-relief.

LE JOINT DE CONTRÔLE VERTICAL ENTRE LES 2 PROPRIÉTÉS SERA COMPOSÉ D'UN SCELLANT ADPATÉ, COULEUR ASSORTIE.
 - 02 PIERRES DE BÉTON PRÉFABRIQUÉS EXISTANTES CONSERVÉES ET RÉINSTALLÉES, COULEUR DE BÉTON GRIS CHAUD.
PI01: FORME DE LOSANGE CARRÉ AVEC FEUILLE D'ÉRABLE EN BAS RELIEF, FORMAT ±18x±18"
PI02: FORME DE DEMI-DISQUE, EN OPTION AVEC MOTIF EN BAS RELIEF, FORMAT ±36 x ±18" DE HAUTEUR ET DE RAYON.
 - 10 NOUVEAUX SOLINS MÉTALLIQUES PEINTS PE10 ET TEL QUE FRONTON DU 4860 DU PARC. FABRIQUÉ AVEC FEUILLE D'ACIER GALV. ÉP. CAL. 24 MIN. OU SELON DEVIS DU FERBLANTIER.
PE10: SYSTÈME DE PEINTURE ADAPTÉ AU SUPPORT, INCLUANT COUCHE DE PRIMER SI REQUIS, COULEUR BRUN COMMERCIAL, MAT OU SEMI-LUSTRE.

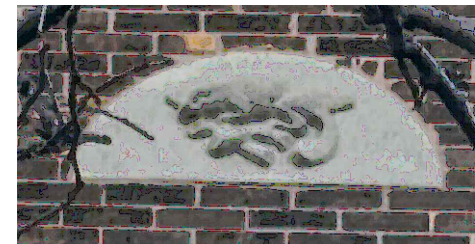
PI02: Pierre de béton en forme de demi-disque avec motif en bas-relief en option.

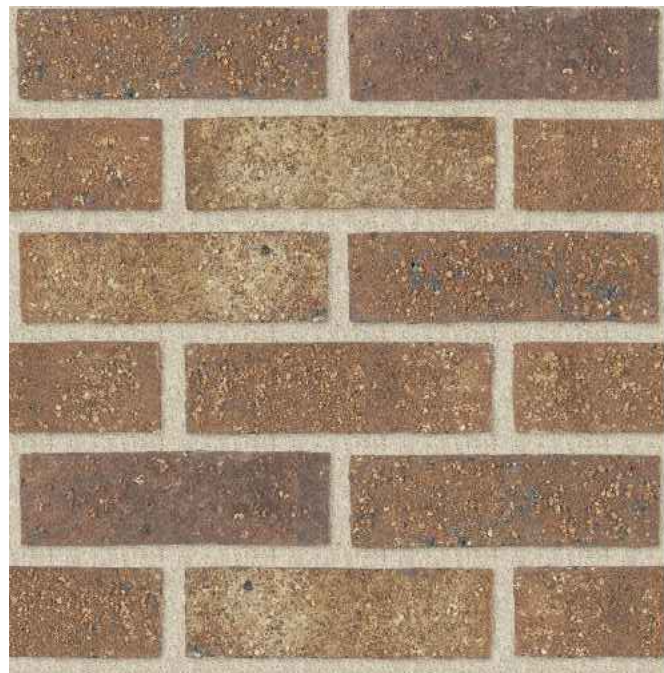
BR03 OPTION 01: "Earhtone" de "Cloud brick"

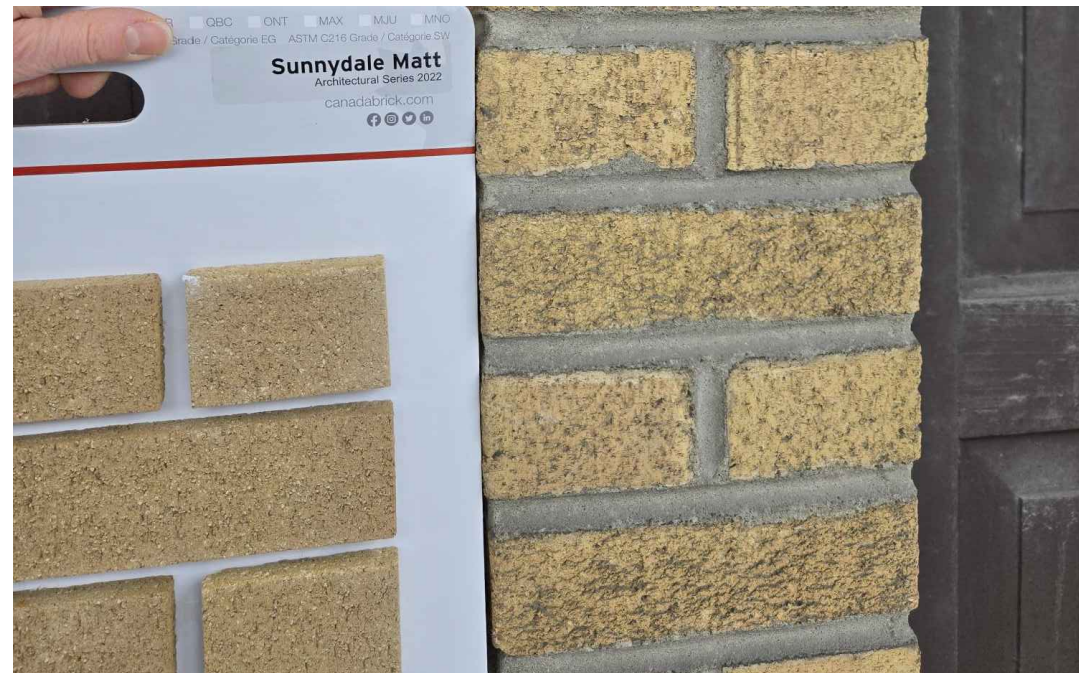
BR03 OPTION 02: "Sunnydale Matt" de "Canada brick"

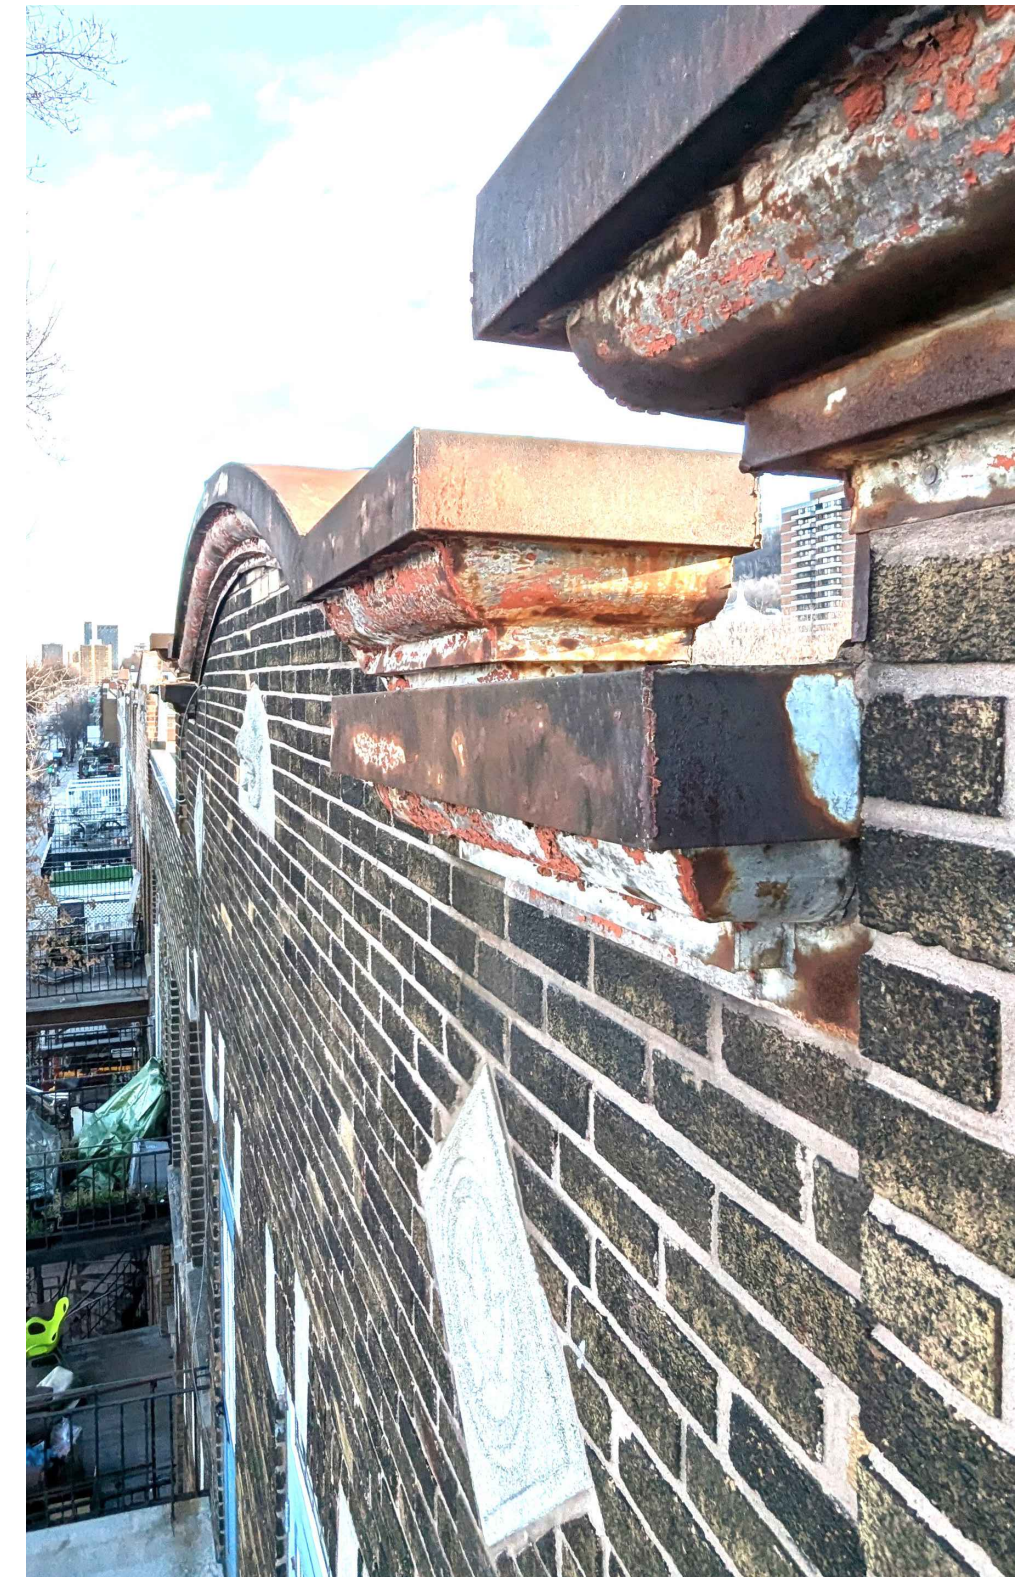
Fronton du 4860 du Parc

FRONTON RECONSTRUIT À L'IDENTIQUE DU FRONTON DU 4860 AVENUE DU PARC.
TOUTES LES DIMENSIONS SONT À CONFIRMER SUR PLACE PAR L'ENTREPRENEUR.

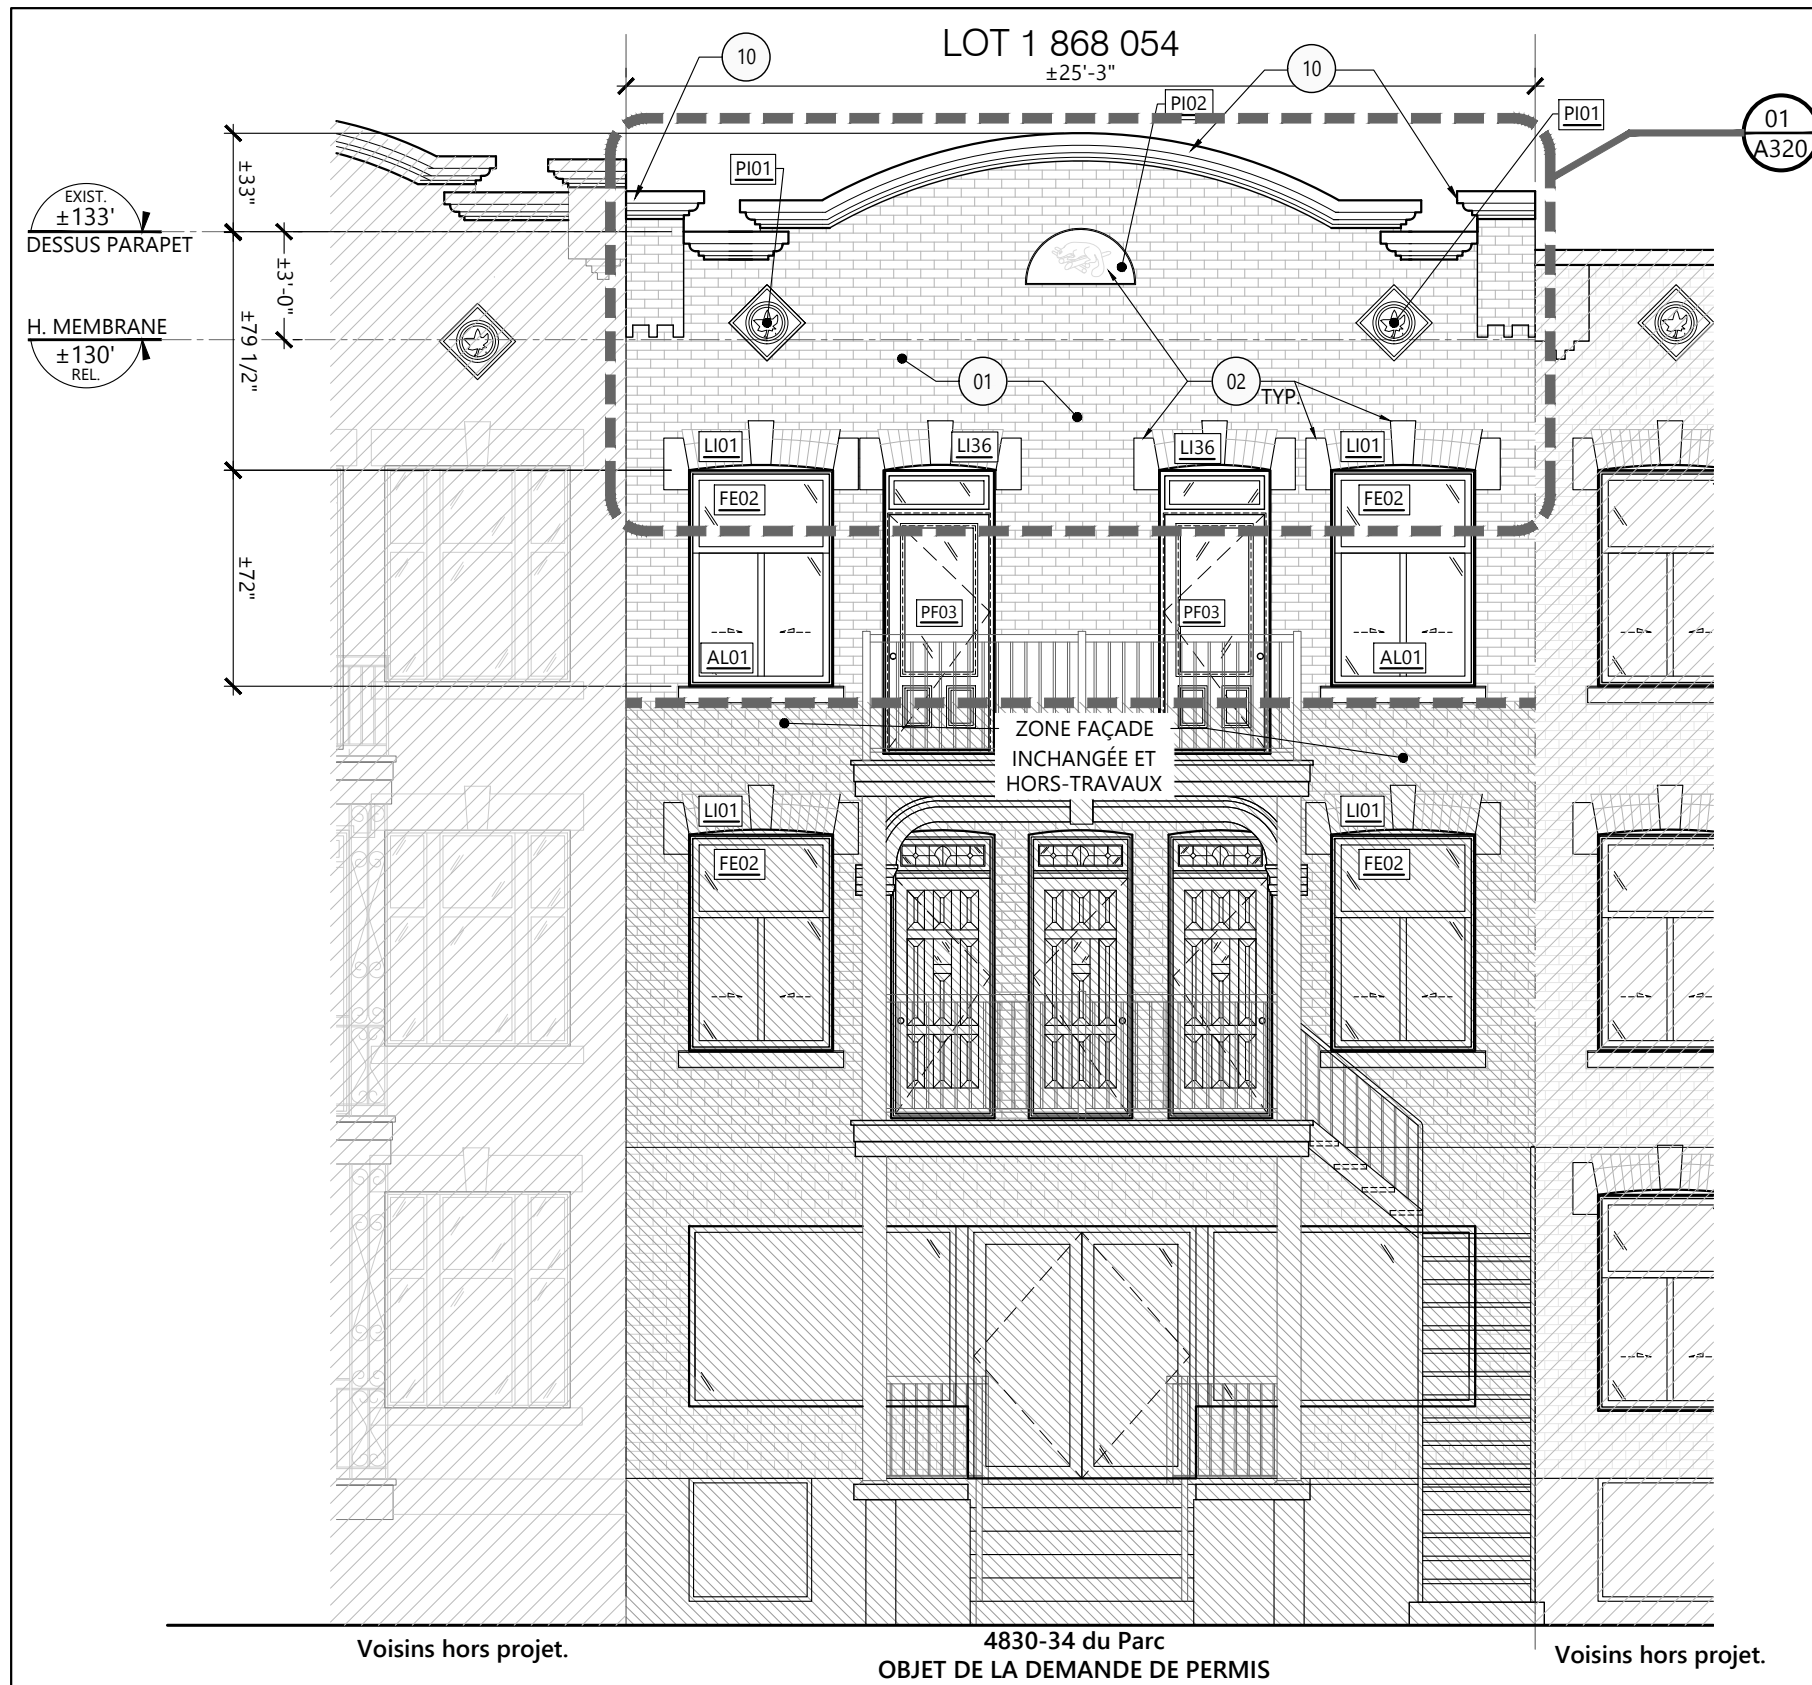
ÉLÉVATION AVANT
CONSTRUCTION

- NOTES DE CONSTRUCTION SPÉCIFIQUES AUX ÉLÉVATIONS
- 01 REVÊTEMENT DE BRIQUE RÉINSTALLÉ DANS LA SECTION ACTUELLEMENT SANS BRIQUE ENTRE LES ALLÈGES DES FENÊTRES DU NIVEAU 3 ET LES SOLINS DE PARAPET ET DU NOUVEAU FRONTON.

POUR CETTE SECTION DE FAÇADE, LE REVÊTEMENT DE BRIQUE SERA COMPOSÉ DE LA NOUVELLE BRIQUE RB03.

LA COULEUR DU NOUVEAU MORTIER SERA ASSORTIE À CELLE DU MORTIER EXISTANT CONSERVÉ EN PLACE DANS LA SECTION INFÉRIEURE DE LA FAÇADE QUI SERA NETTOYÉE.

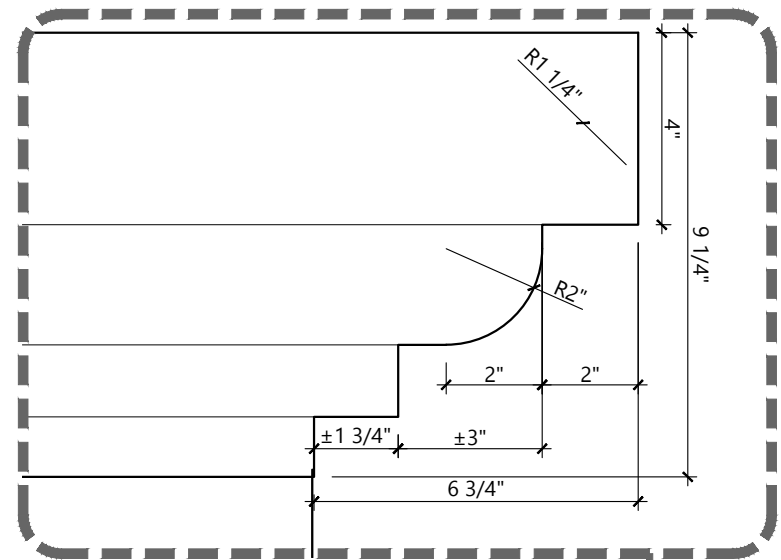
AGRANDI DU PROFIL DES SOLINS DE COURONNEMENT DE PARAPET

NOUVEAUX SOLINS FABRIQUÉS AVEC FEUILLE D'ACIER GALV. ÉP. CAL. 24 MIN. (OU SELON DEVIS DU FERBLANTIER) PEINTS PE10. GÉOMÉTRIE, DIMENSIONS ET DÉTAILS IDENTIQUES AU FRONTON EXISTANT DU 4860 AVENUE DU PARC DÉFINI COMME RÉFÉRENCE PAR L'ARRONDISSEMENT.

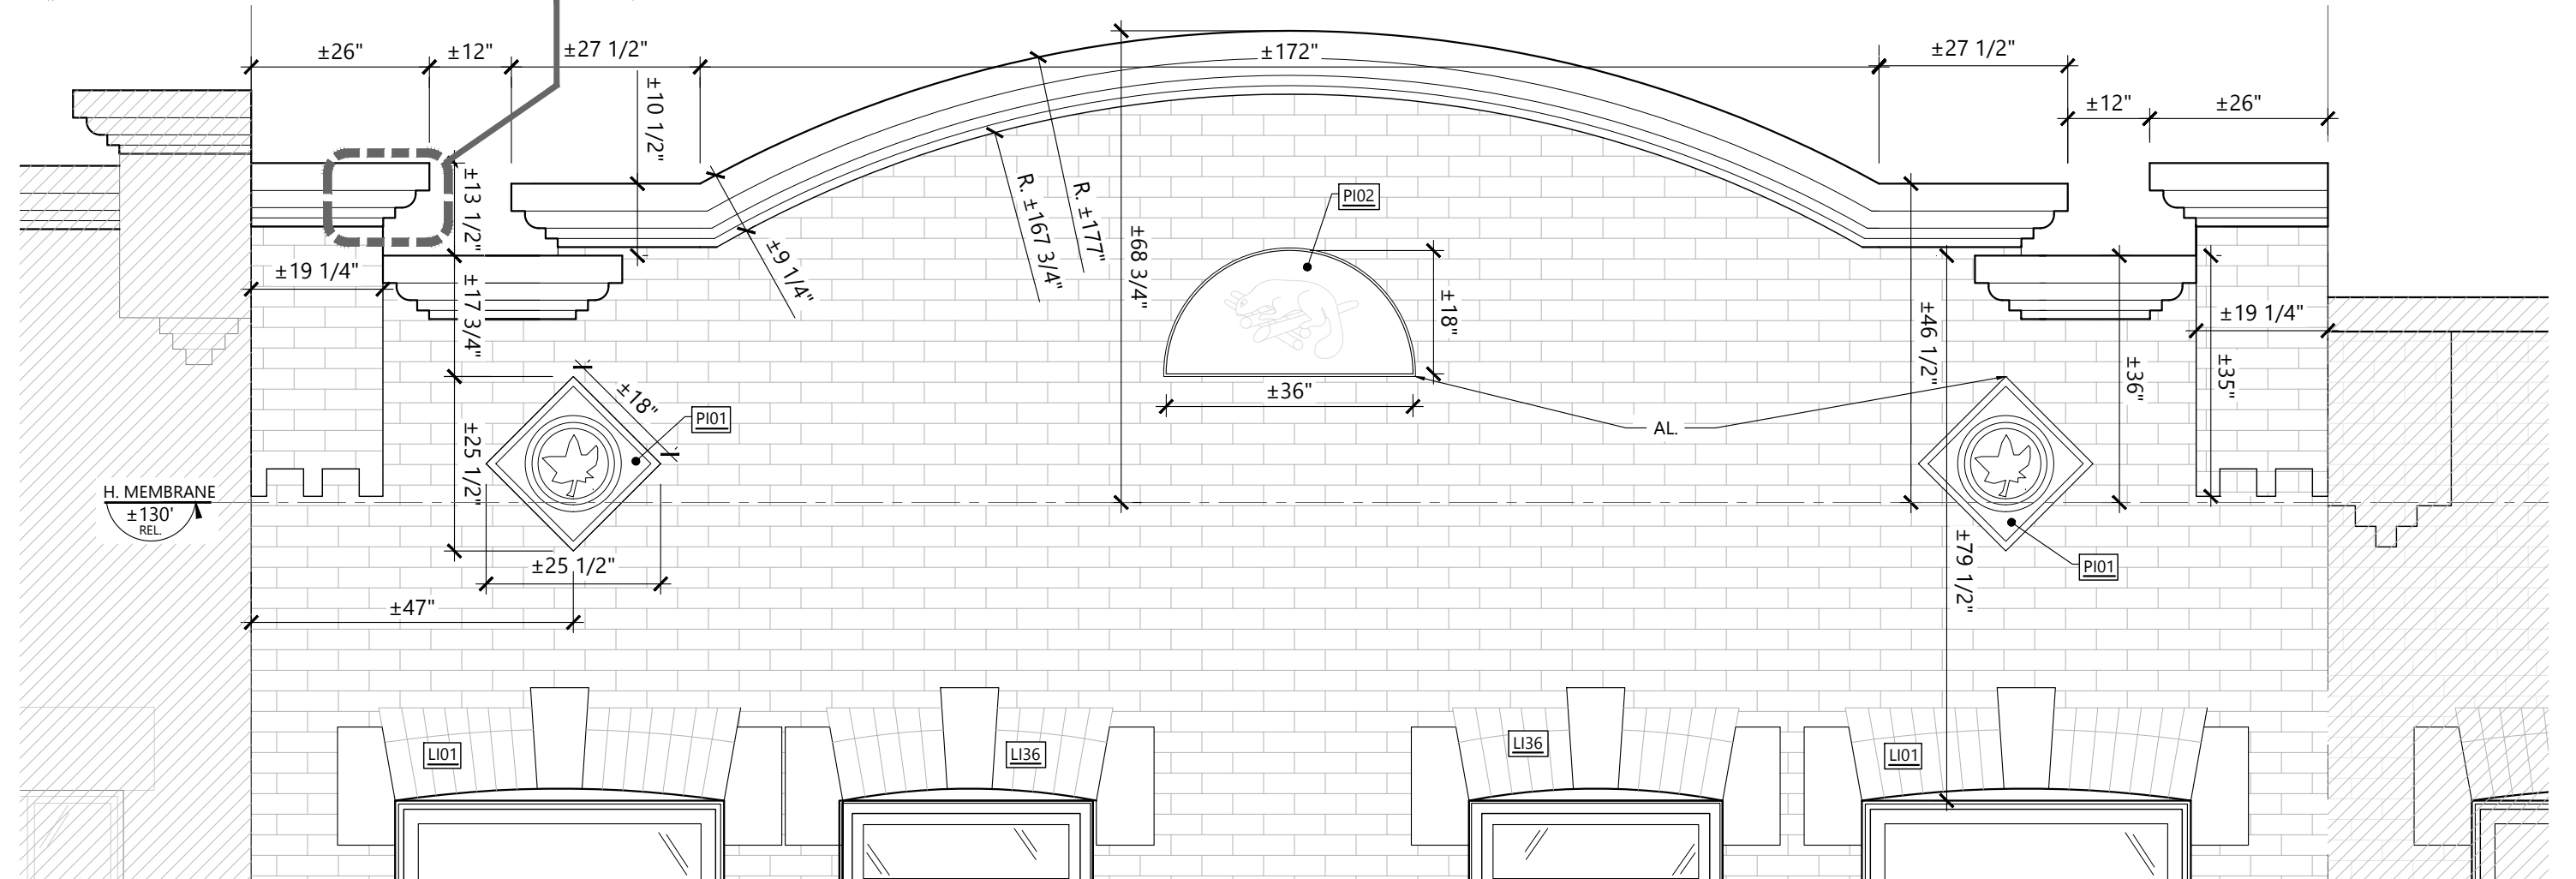
NOTE NOUVEAU FRONTON:

PRÉVOIR RÉHAUSSEMENT DU PARAPET EN STRUCTURE DE BOIS SELON PROFIL DU FRONTON ET RELEVÉ DE L'ÉTANCHÉITÉ DE TOITURE À L'ENDOS DE CELUI-CI.

DÉTAILS DE BRIQUE ET INSERTIONS DE BLOCS DE BÉTON PRÉFABRIQUÉS TEL QUE FRONTON DU 4860 AVENUE DU PARC.

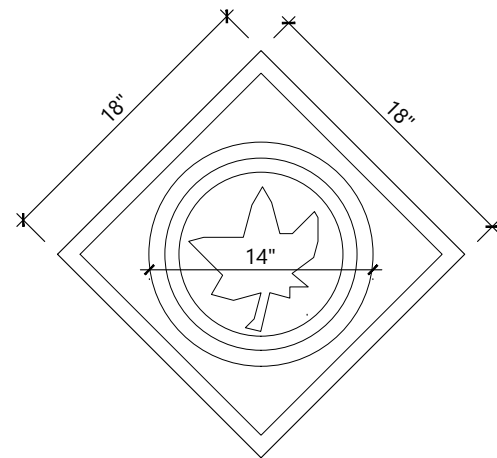
PI01 - VUE EN ÉLÉVATION PIERRE D'ORNEMENT 01 EN LOSANGE AVEC MOTIF EN BAS RELIEF DE FEUILLE D'ÉRABLE
QUANTITÉ TOTALE : 2

VALIDER AVEC LE PROPRIÉTAIRE SI CES PIERRES ONT ÉTÉES CONSERVÉES

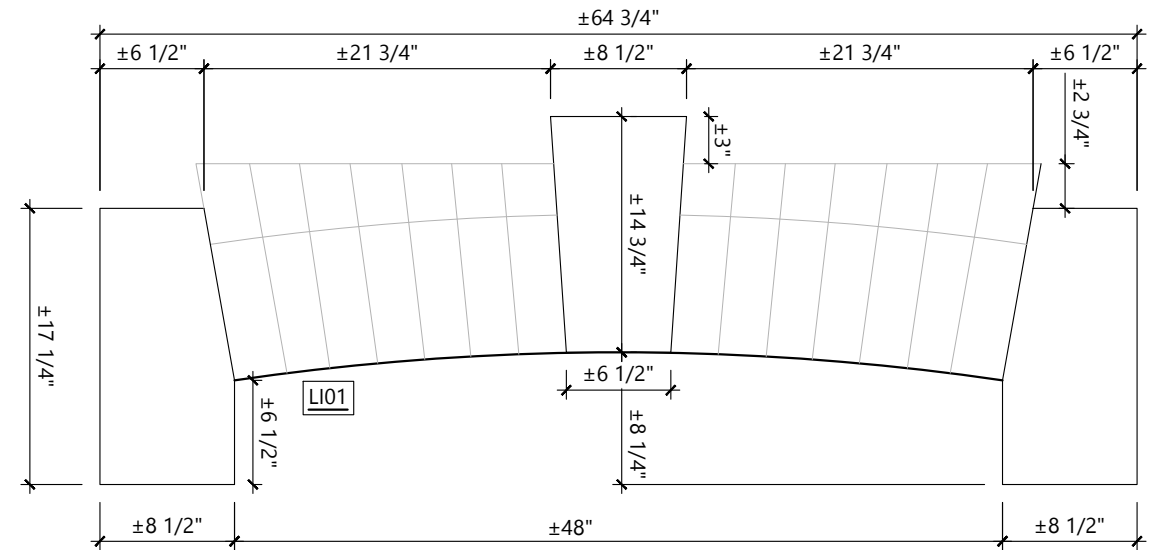
LI01 - VUE EN ÉLÉVATION LINTEAU 48" DE LARGEUR, COMPOSÉ DE PIERRES DE BÉTON ET DE BRIQUE

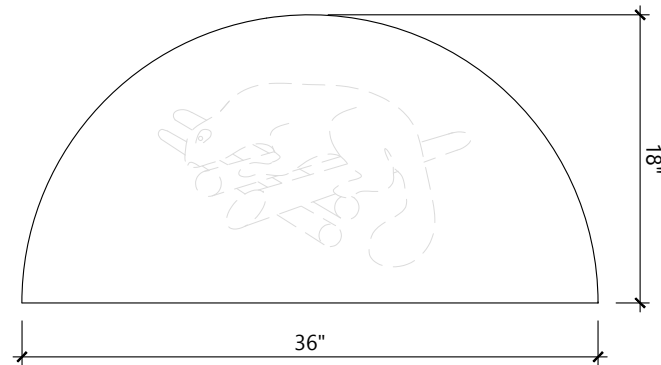
PI02 - VUE EN ÉLÉVATION PIERRE D'ORNEMENT 02 EN FORME DE DEMI-DISQUE AVEC MOTIF EN BAS RELIEF EN OPTION
QUANTITÉ TOTALE : 1
